## Remplacement de la valve anti-retour

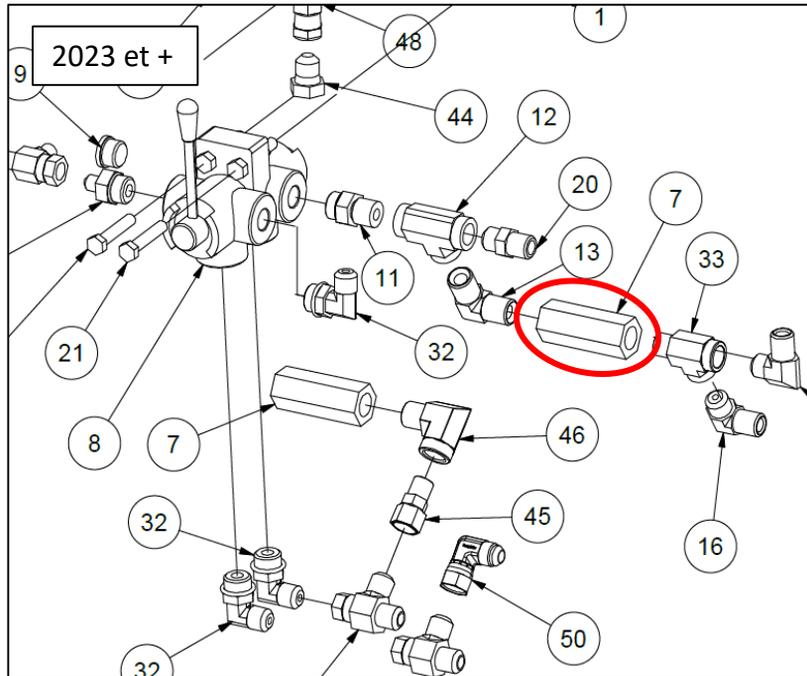
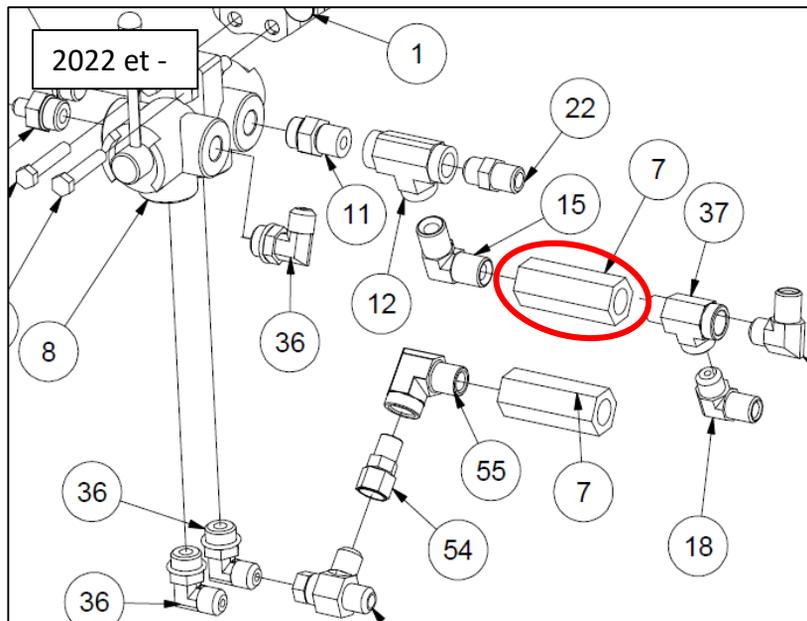
Si l'enrobeuse ne se déplace que dans un seul sens, bien que le levier manuel de la valve du cerceau est fermé, le clapet anti-retour est possiblement bouché ou défectueux.

1. Retirer le garde avant du tableau de bord;
2. Localiser la valve anti-retour (celle encerclée) selon l'année de la machine;
3. Nettoyer, en consultant la procédure A-INL-060 ou remplacer la valve #465879;
4. Après le remplacement / nettoyage de la pièce, remettre le garde avant du tableau de bord.
