ERREUR #010 PAS DE COMMUNICATION AVEC LE CAPTEUR ANGULAIRE,BRAS MOUVEMENT DE HAUT EN BAS

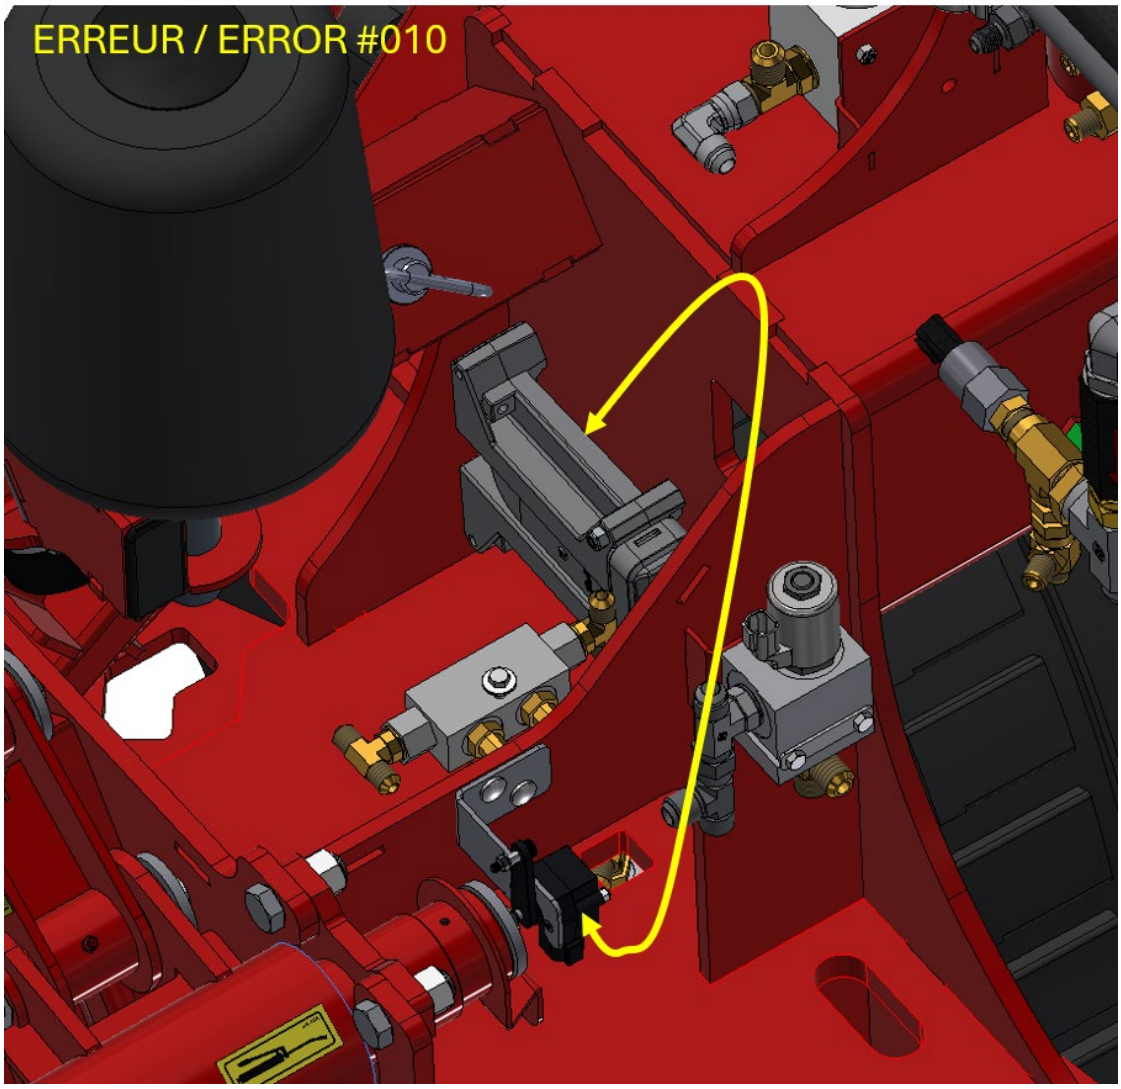
Inspectez les fils jaunes et verts (signal CANBUS) en commençant par le capteur angulaire, suivez les fils et assurez-vous qu'ils sont correctement fixés à l'intérieur de chaque « connecteur » et que les fils ne sont pas endommagés.
Si le fil est bon, le capteur peut être endommagé.
