ERREUR #015 CAPTEUR H_RPM (tr/min du cerceau)

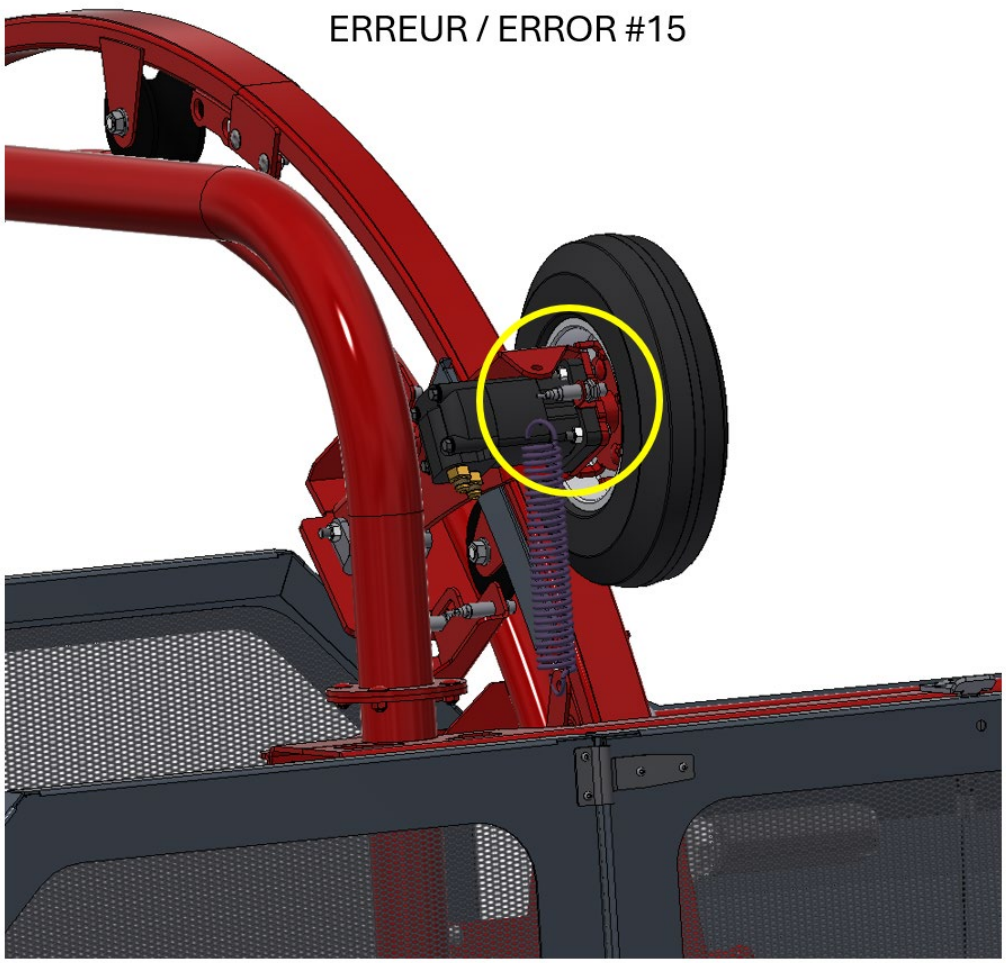
Le capteur H_RPM est activé lorsque la plaque arrière de la roue du cerceau passe devant le capteur illustré sur l'image ci-dessous. Grâce à ce capteur, le contrôleur sait que le cerceau tourne.

Cette erreur vous indique que le cerceau est censé tourner, mais le contrôleur ne reçoit pas le signal du capteur de H_RPM.

Vérifiez que vous n'avez pas d'obstruction physique dans la trajectoire du cerceau.

Inspectez l'état des connecteurs, du capteur et du câblage. Ajustez correctement ou remplacez si nécessaire.
