ERREUR #016 Capteur LH en défaut (capteur de rotation gauche)

ERREUR / ERROR #16

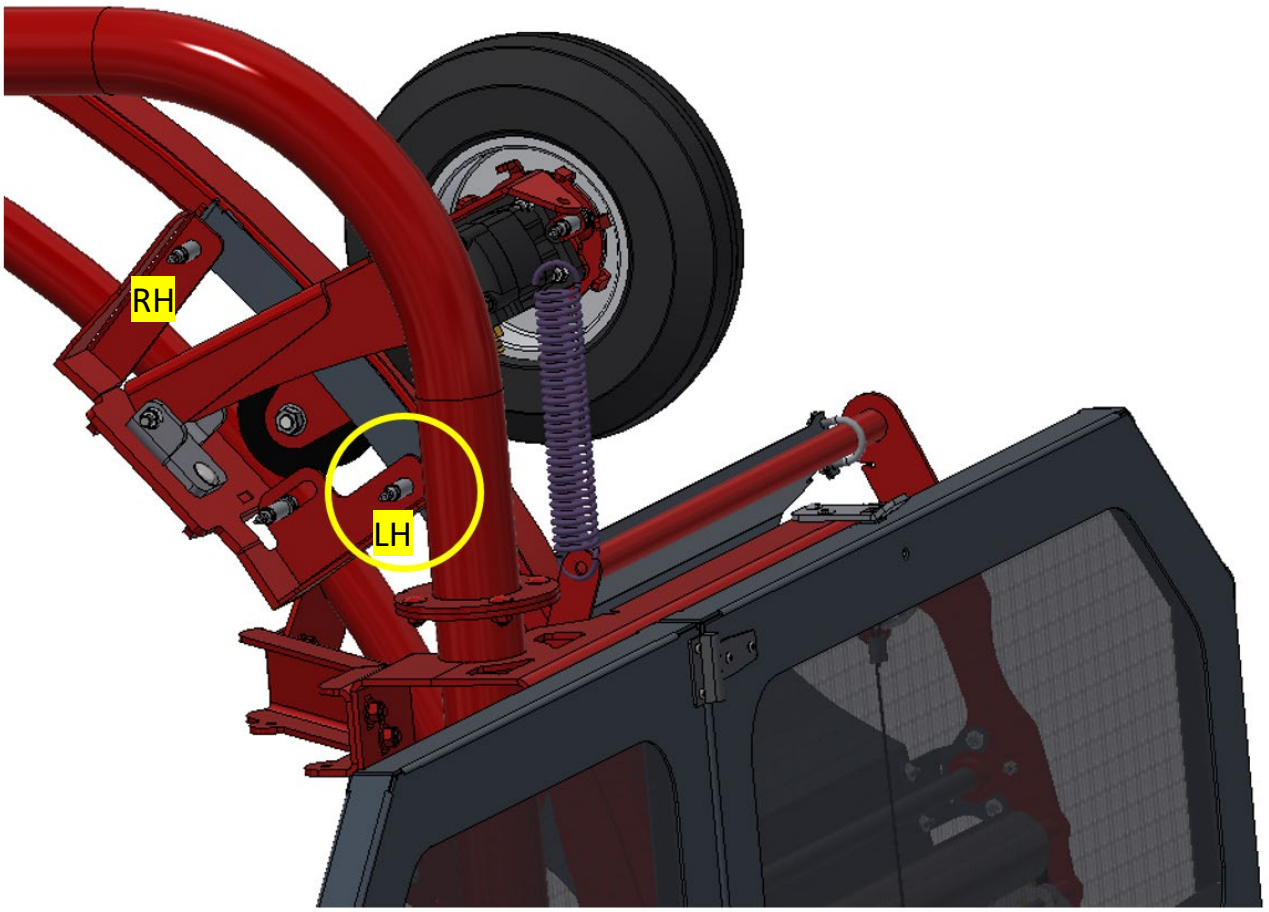
Le capteur LH s'active lorsque les 2 plaques du cerceau fond face du capteur illustré ci-dessous. Le contrôleur a besoin de voir le capteur LH et RH pour connaître la position précise du cerceau.

Cette erreur signifie que le cerceau devrait être à sa position, mais le contrôleur n'à aucun signal du capteur LH.

Vérifiez que vous n'avez pas d'obstruction physique dans la trajectoire du cerceau

Inspectez l'état des connecteurs, du capteur et du câblage. Ajustez correctement ou remplacez si nécessaire.
