PROCÉDURE REF# A-ELL-005

ERREURE #017 Capteur RH en default(rotation droite)

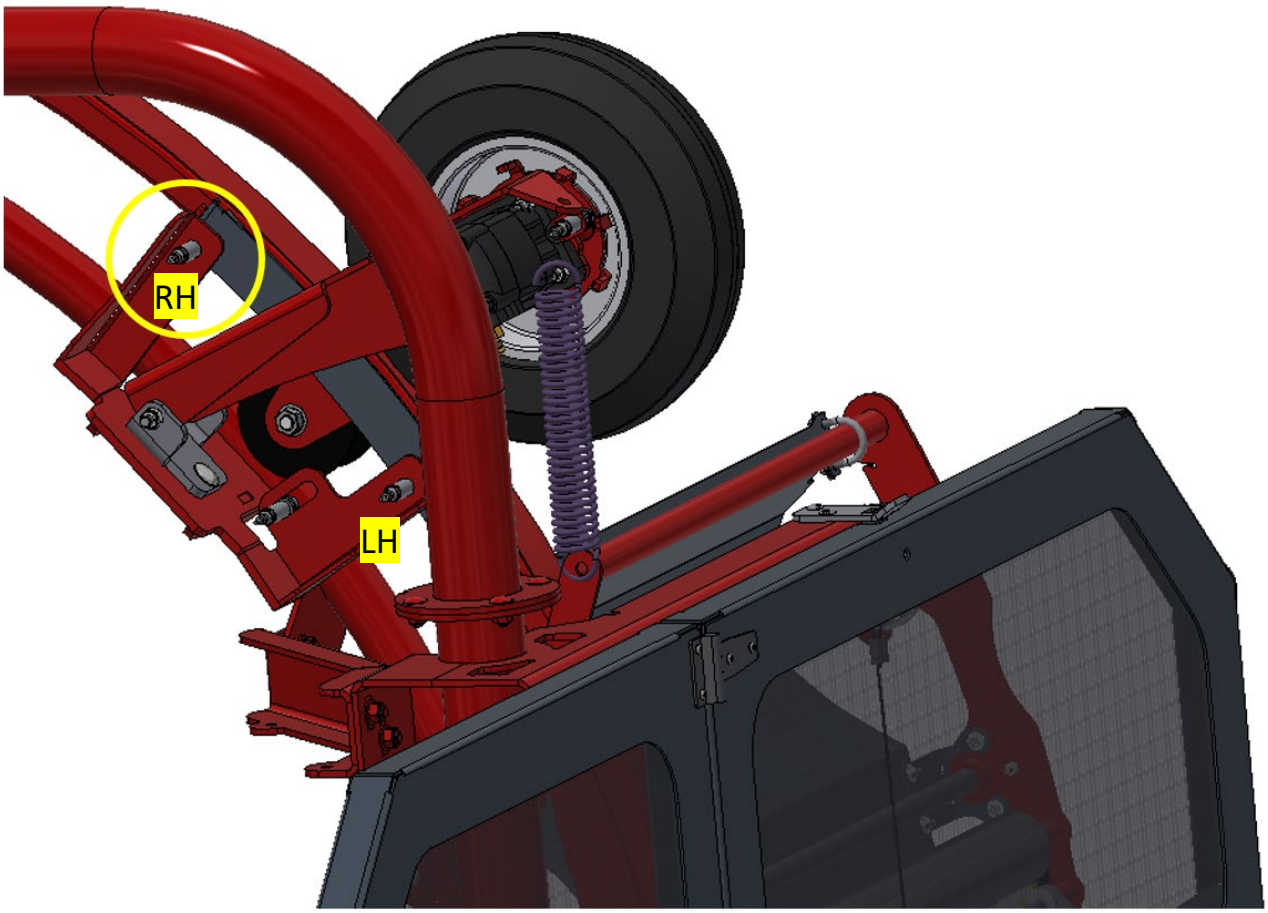
ERREUR / ERROR #17

Le capteur RH s'active lorsque les 2 plaques du cerceau passent en face du capteur illustré ci-dessous. Le contrôleur a besoin de voir le capteur LH et RH pour connaître la position précise du cerceau.

Cette erreur signifie que le cerceau devrait être en position , mais le contrôleur n'à aucun signal du capteur RH.

Vérifiez que vous n'avez pas d'obstruction physique dans la trajectoire du cerceau

Inspectez l'état des connecteurs, du capteur et du câblage. Ajustez correctement ou remplacez si nécessaire.
