ERREUR #045 PROBLÈME ENTRE LE MC050-CIP36 ET LA BUTÉE DE COUPE PLASTIQUE

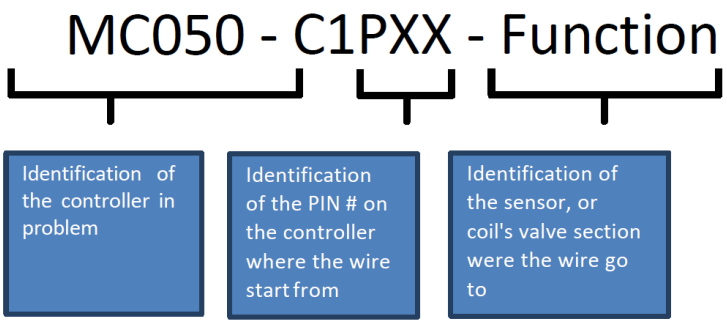
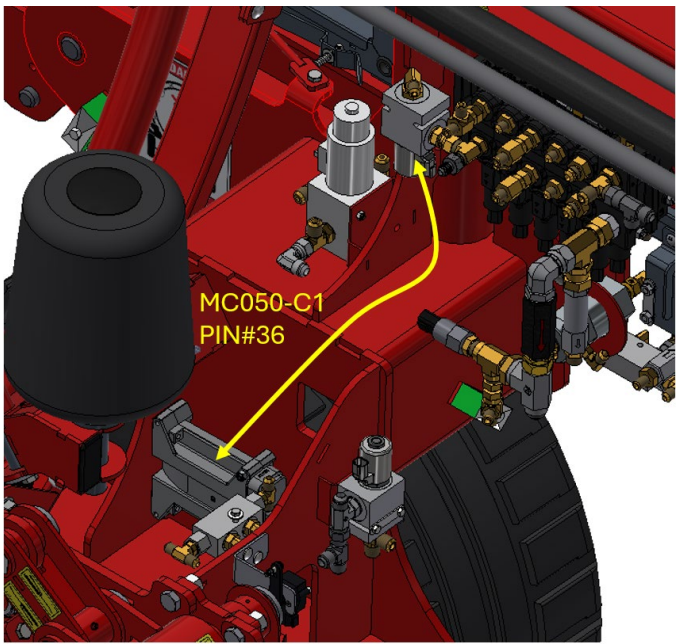
Lorsque vous changez les 2 rouleaux de plastiques, les 2 coupes plastiques doivent sortir. Si seulement celui de gauche est sorti lorsqu'il manque 2 rouleaux, la valve ne fonctionne pas correctement.

1.Inspectez le fil en commençant par la pin #36 du contrôleur MC050 et suivez-le jusqu'à la bobine située sur la valve comme indiqué ci-dessous. Si le fil est bon, la bobine peut être endommagée. Remplacez-le si nécessaire.
