ERREUR #046 - COURT-CIRCUIT ENTRE LE MC050-C1P37 ROTATION DANS LE SENS HORAIRE
ERREUR #047 - CIRCUIT OUVERT ENTRE LE MC050-C1P37 ROTATION DANS LE SENS HORAIRE

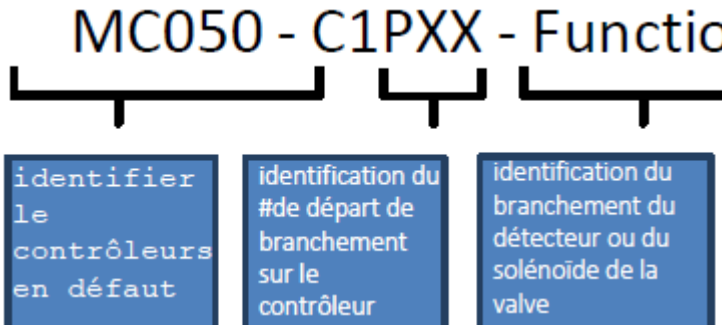
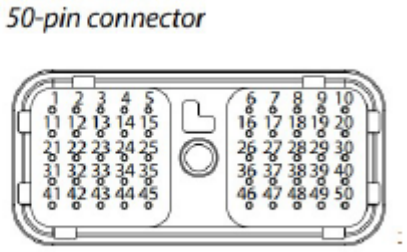
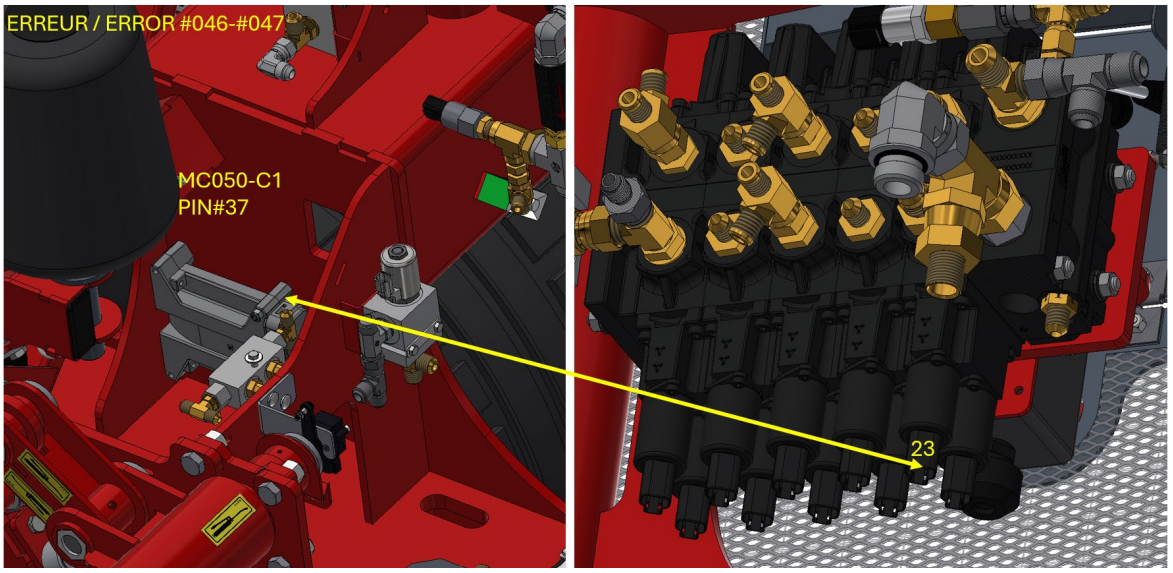
- 1. Inspectez le fil en partant de la PIN #37 du contrôleur MC050 et suivez-le jusqu'au solénoïde situé sur la valve comme indiqué ci-dessous. Si le fil est bon, le solénoïde peut être endommagé.

-2.Pour vérifier si le solénoïde est défectueux, vous pouvez échanger le solénoïde de la même section de valve. Si votre erreur disparaît mais qu'une nouvelle apparaît, alors le solénoïde est défectueux et doit être remplacé.
