ERREUR #050 -COURT CIRCUIT ENTRE LE MC050-C1P39 ET LA SECTION DE LA BOBINE BRAS EN MONTÉ
ERREUR #051 -CIRCUIT OUVERT ENTRE LE MC050-C1P39 ET LA SECTION DE BOBINE BRAS EN MONTÉ

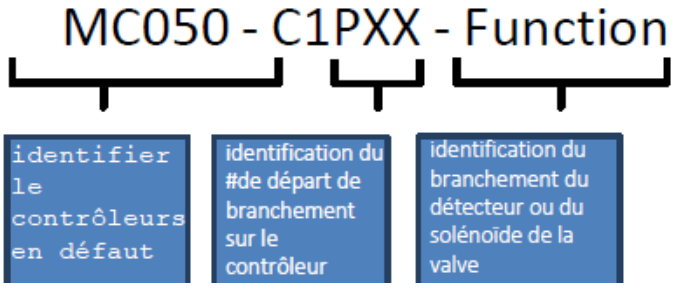
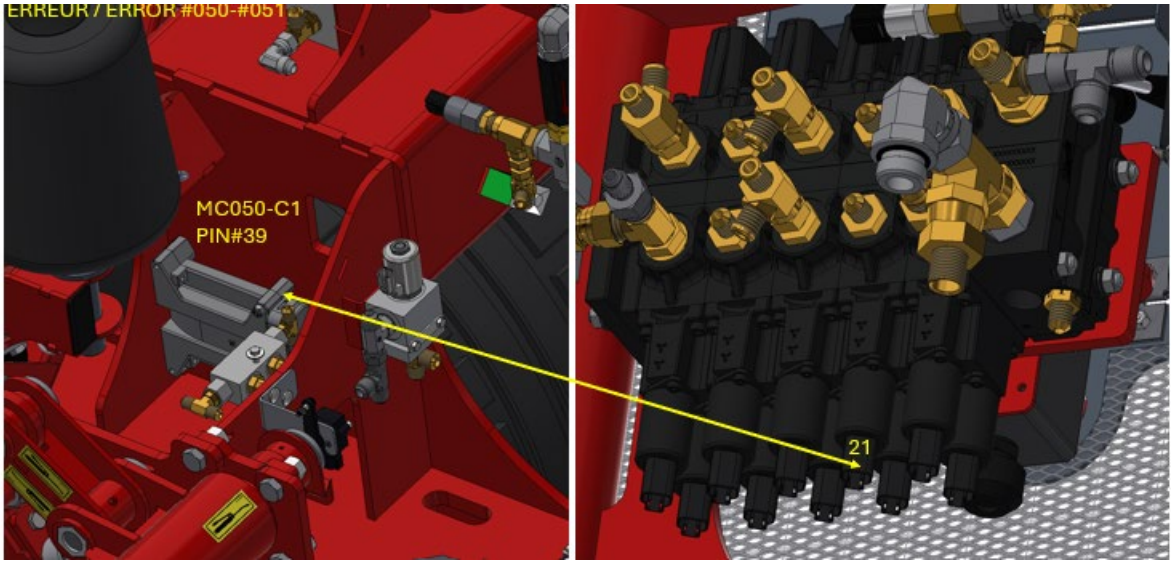
- 1.Inspectez le fil en partant de la pin #39 du contrôleur MC050 et suivez-le jusqu'au solénoïde situé sur la valve, comme indiqué ci-dessous. Si le fil est bon, le solénoïde peut être endommagé.

2. Pour vérifier si le solénoïde est défectueux, vous pouvez échanger le solénoïde de la même section de valve. Si votre erreur disparaît mais qu'une nouvelle apparaît, alors le solénoïde est défectueux et doit être remplacé.
