ERREUR #054 –COURT CIRCUIT ENTRE LE MC050-C1P41 ET LA SECTION DE BOBINE DU DOMPEUR EN MONTÉ

ERREUR #055 - CIRCUIT OUVERT ENTRE LE MC050-C1P41 ET LA SECTION DE BOBINE DU DOMPEUR EN MONTÉ

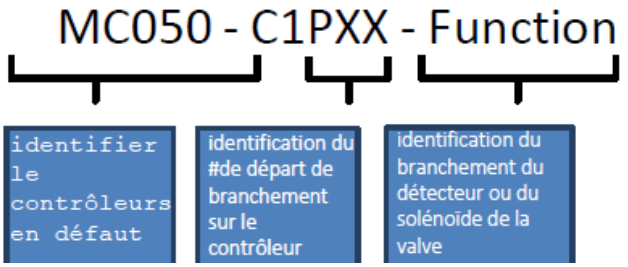
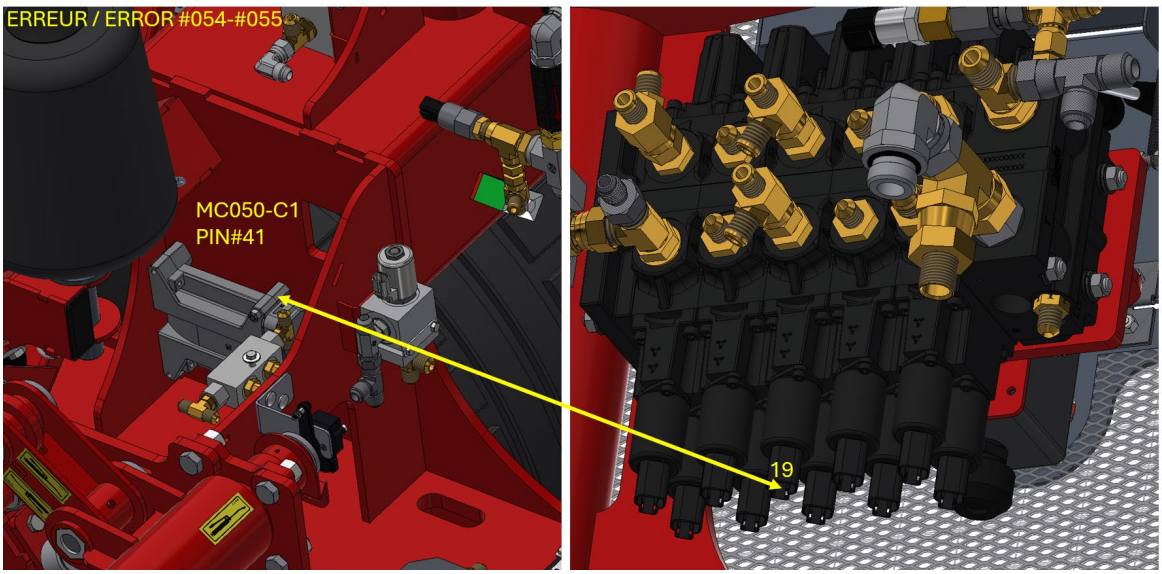
- 1.Inspectez le fil en partant de la pin #41 du contrôleur MC050 et suivez-le jusqu'au solénoïde situé sur la valve, comme indiqué ci-dessous. Si le fil est bon, le solénoïde peut être endommagé.

2. Pour vérifier si le solénoïde est défectueux, vous pouvez échanger le solénoïde de la même section de valve. Si votre erreur disparaît mais qu'une nouvelle apparaît, alors le solénoïde est défectueux et doit être remplacé.
