ERREUR-058 - COURT-CIRCUIT ENTRE LE MC050-C1P42 ET LA SECTION DE BOBINE DU DUMPER EN DESCENTE

ERREUR-059- CIRCUIT OUVERT ENTRE LE MC050-C1P42 ET LA SECTION DE BOBINE DU DUMPER EN DESCENTE

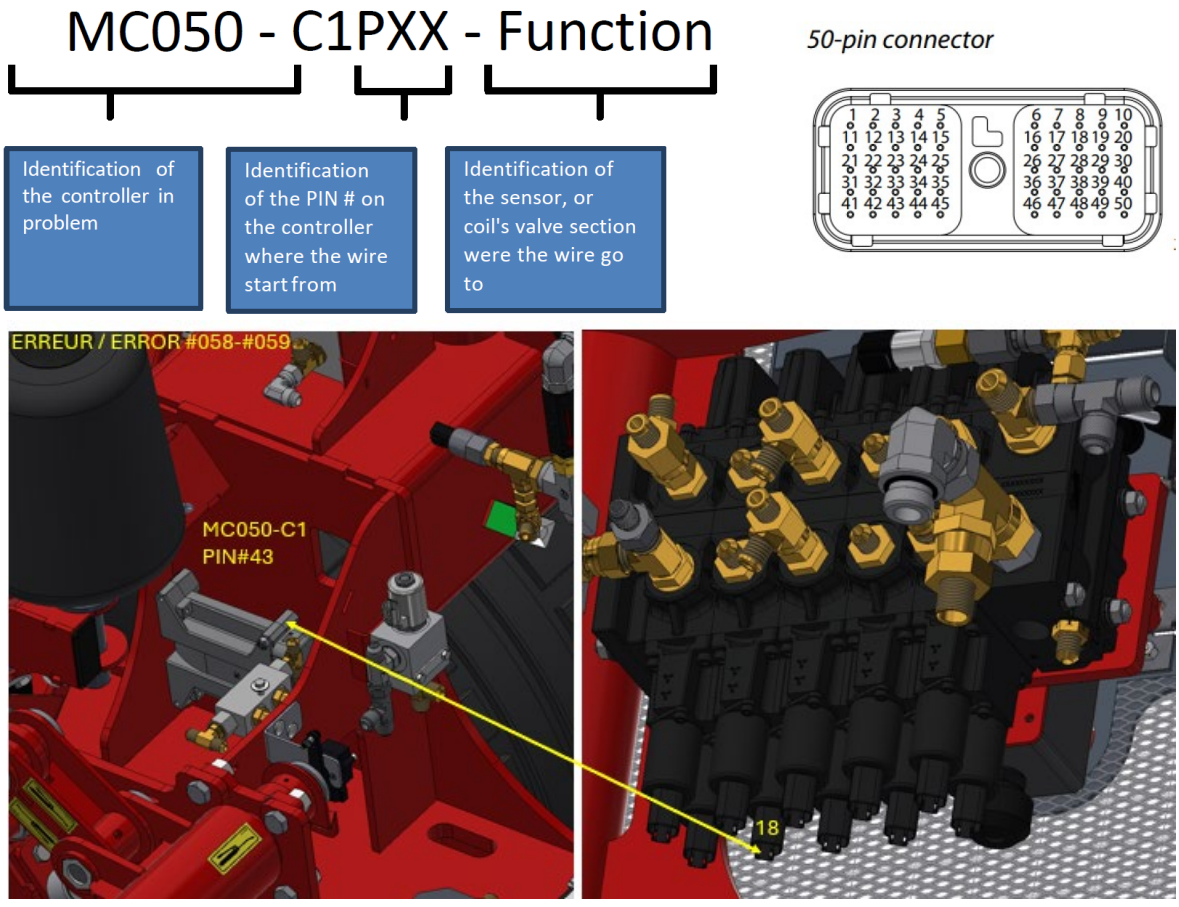
- 1.Inspecter le fil en commençant par la pin #43 du contrôleur MC050 et suivez-le jusqu'au solénoïde situé sur la valve, comme indiqué ci-dessous. Si le fil est bon, le solénoïde peut être endommagé.

2. Pour vérifier si le solénoïde est défectueux, vous pouvez échanger le solénoïde de la même section de valve. Si votre erreur disparaît mais qu'une nouvelle apparaît, alors le solénoïde est défectueux et doit être remplacé.
