ERREUR #060 : COURT-CIRCUIT ENTRE LE MC050-C1P44 ET LA SECTION DE LA BOBINE DU DOMPEUR EN DESCENTE

ERREUR #061-CIRCUIT OUVERT ENTRE LE MC050-C1P44 ET LA SECTION DE LA BOBINE DU DOMPEUR EN DESCENTE

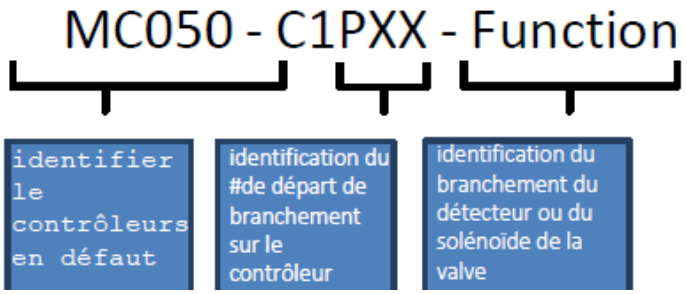
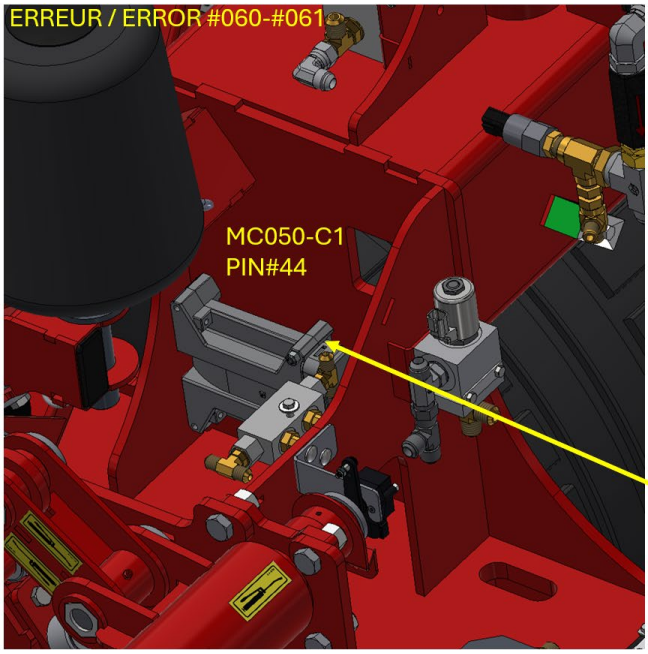
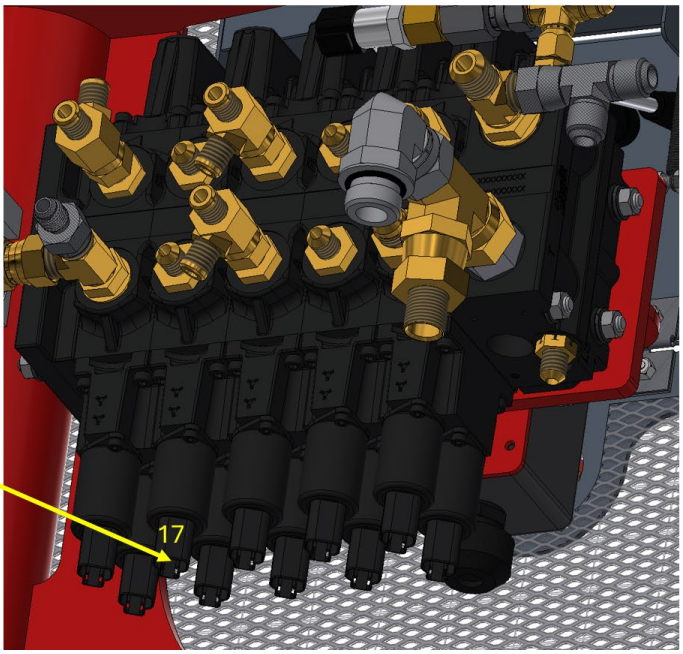
- 1.Inspectez le fil en partant de la pin #44 du contrôleur MC050 et suivez-la jusqu'au solénoïde situé sur la valve, comme indiqué ci-dessous. Si le fil est bon, le solénoïde peut être endommagé.

-2. Pour vérifier si le solénoïde est défectueux, vous pouvez échanger le solénoïde de la même section de valve. Si votre erreur disparaît mais qu'une nouvelle apparaît, alors le solénoïde est défectueux et doit être remplacé.
