ERREUR #64 -COURT-CIRCUIT ENTRE LE MC050-C1P46 ET LA SECTION DE BOBINE COUPE PLASTIQUE EN RÉTRACTION

ERREUR #65 -CIRCUIT OUVERT ENTRE LE MC050-C1P46 ET LA SECTION DE BOBINE COUPE PLASTIQUE EN RÉTRACTION

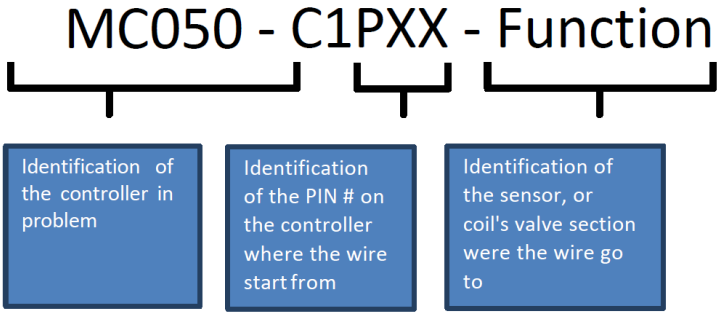
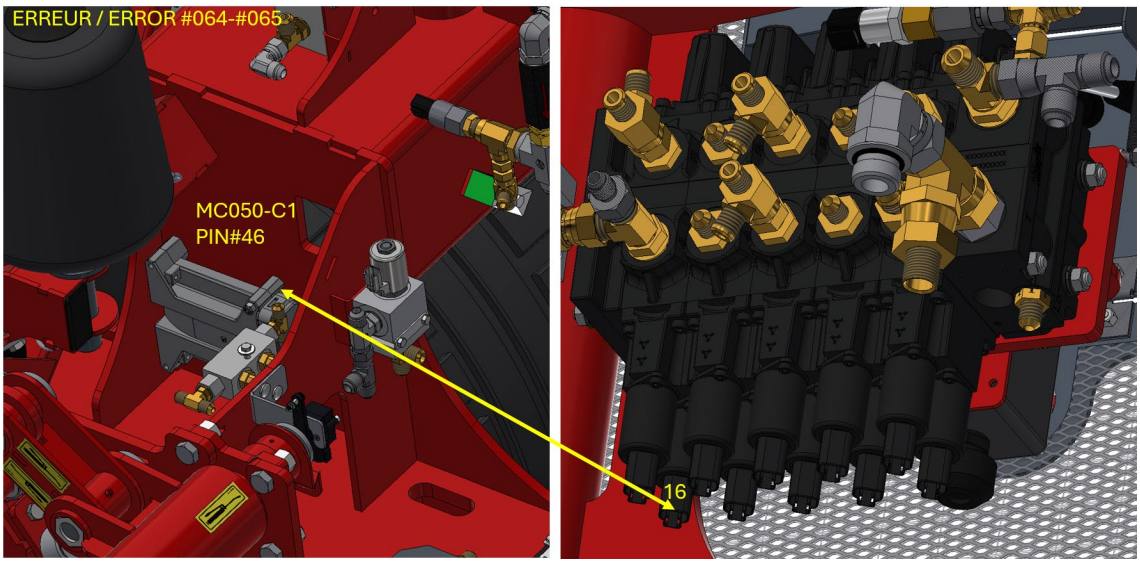
- 1. Inspectez le fil en commençant par la pin #46 du contrôleur MC050 et suivez-le jusqu'au solénoïde situé sur la valve, comme indiqué ci-dessous. Si le fil est bon, le solénoïde peut être endommagé.

2. Pour vérifier si le solénoïde est défectueux, vous pouvez échanger le solénoïde de la même section de valve. Si votre erreur disparaît mais qu'une nouvelle apparaît, alors le solénoïde est défectueux et doit être remplacé.
