PROCEDURE REF# A-STA-051

FAUTE #42 OUTPUT-MC050-C1P44-SL UP (S-C)
FAUTE #43 OUTPUT-MC050-C1P44-SL UP (O-C)

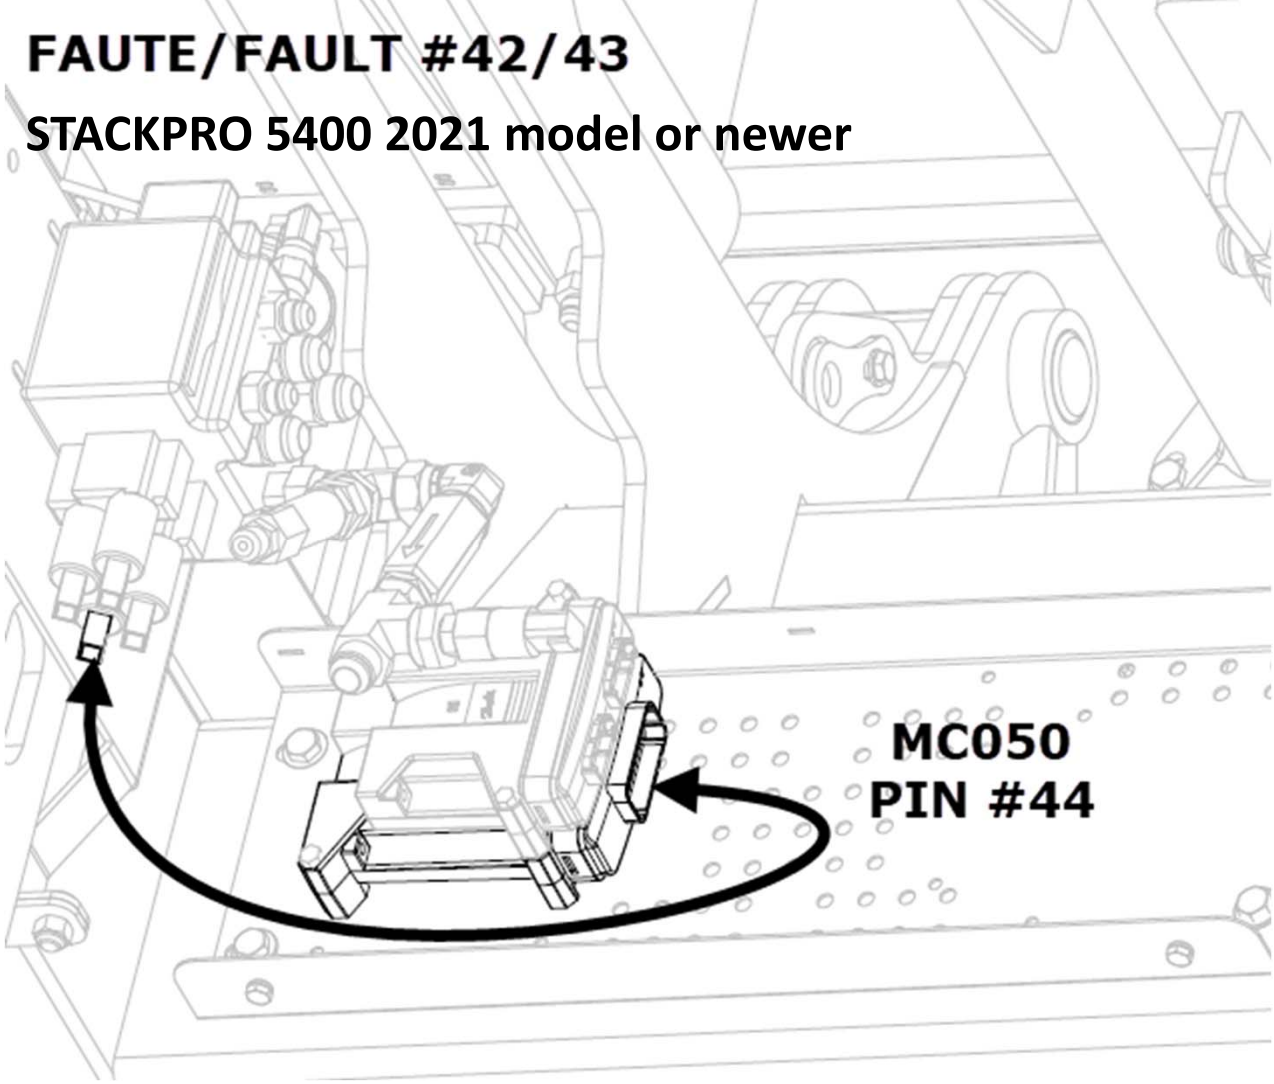
STACKPRO 5400 2021 model or newer

FAUTE/FAULT #42/43

1. Inspecter le fil en partant de la pin #44 du controleur MC050 and le suivant jusqu'à la bobine situé sur la valve illustrée plus bas. Si le fil est correcte, la bobine est peut-être endommagée.
2. Pour verifier si la bobine est défectueuse, tu peux faire un échange avec la bobine située sur la même section de valve. Si la faute disparait mais qu'une nouvelle faute apparait, cela signifie que la bobine est défectueuse et doit être remplacée.

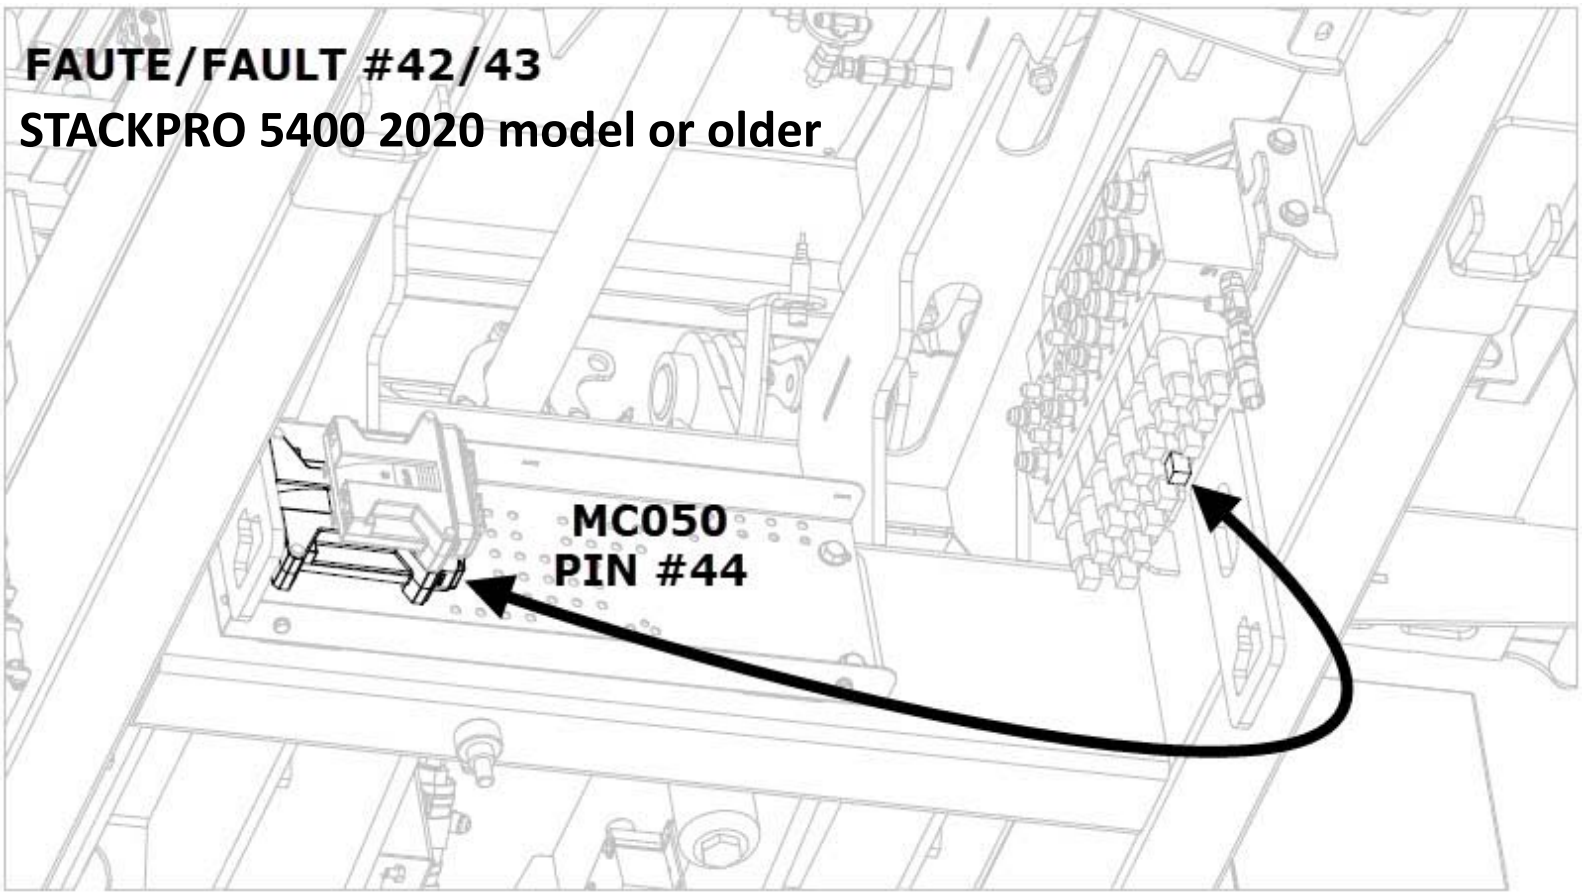
STACKPRO 5400 2020 model or older

FAUTE/FAULT #42/43

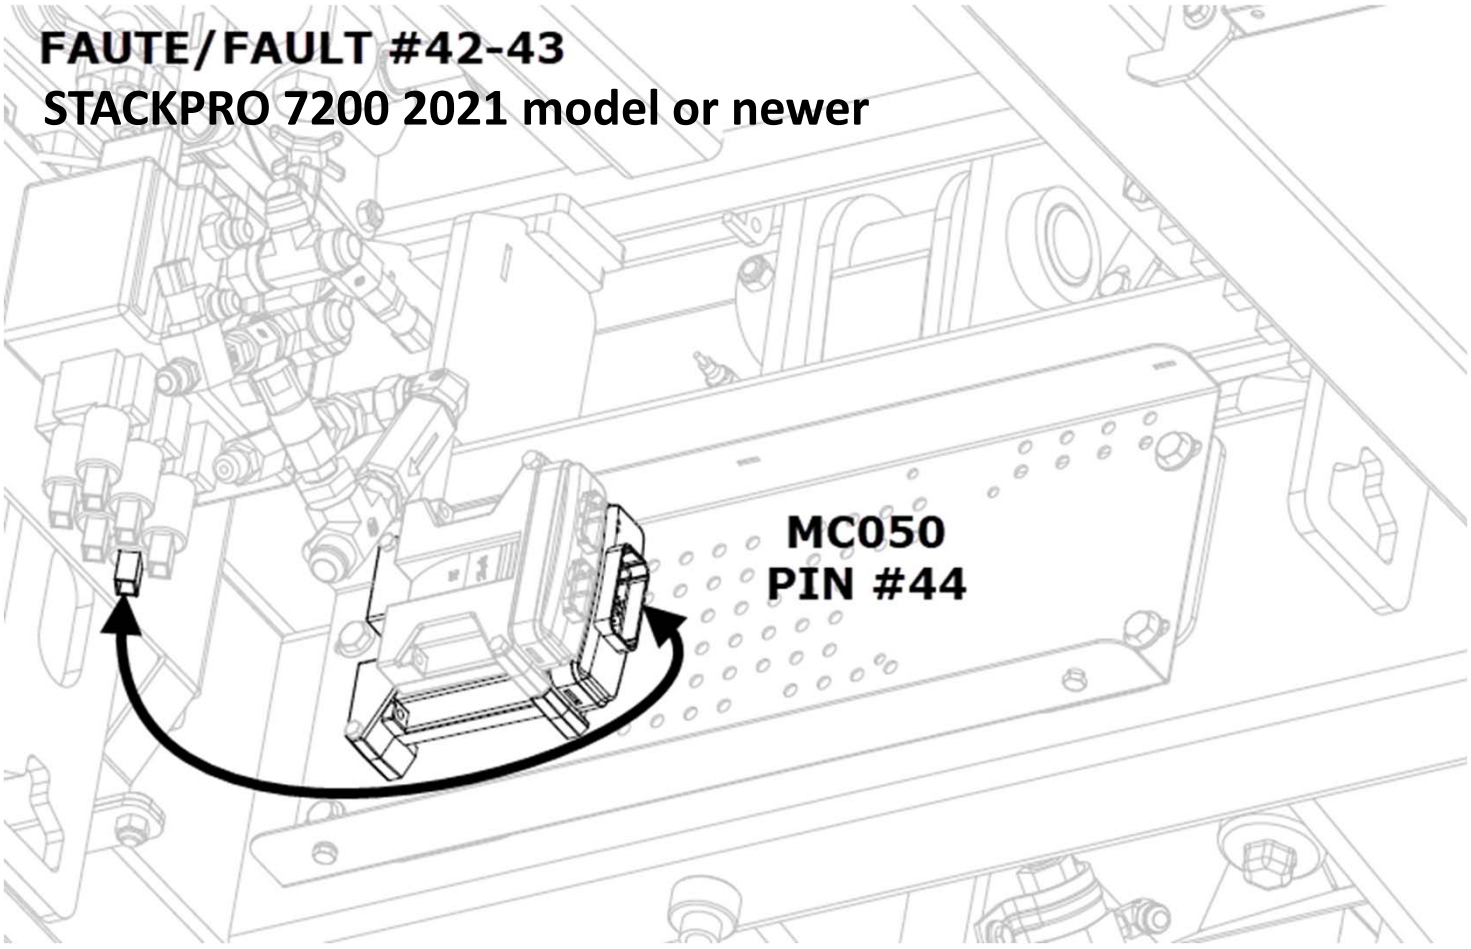
FAUTE/FAULT #42-43
STACKPRO 7200 2021 model or newer

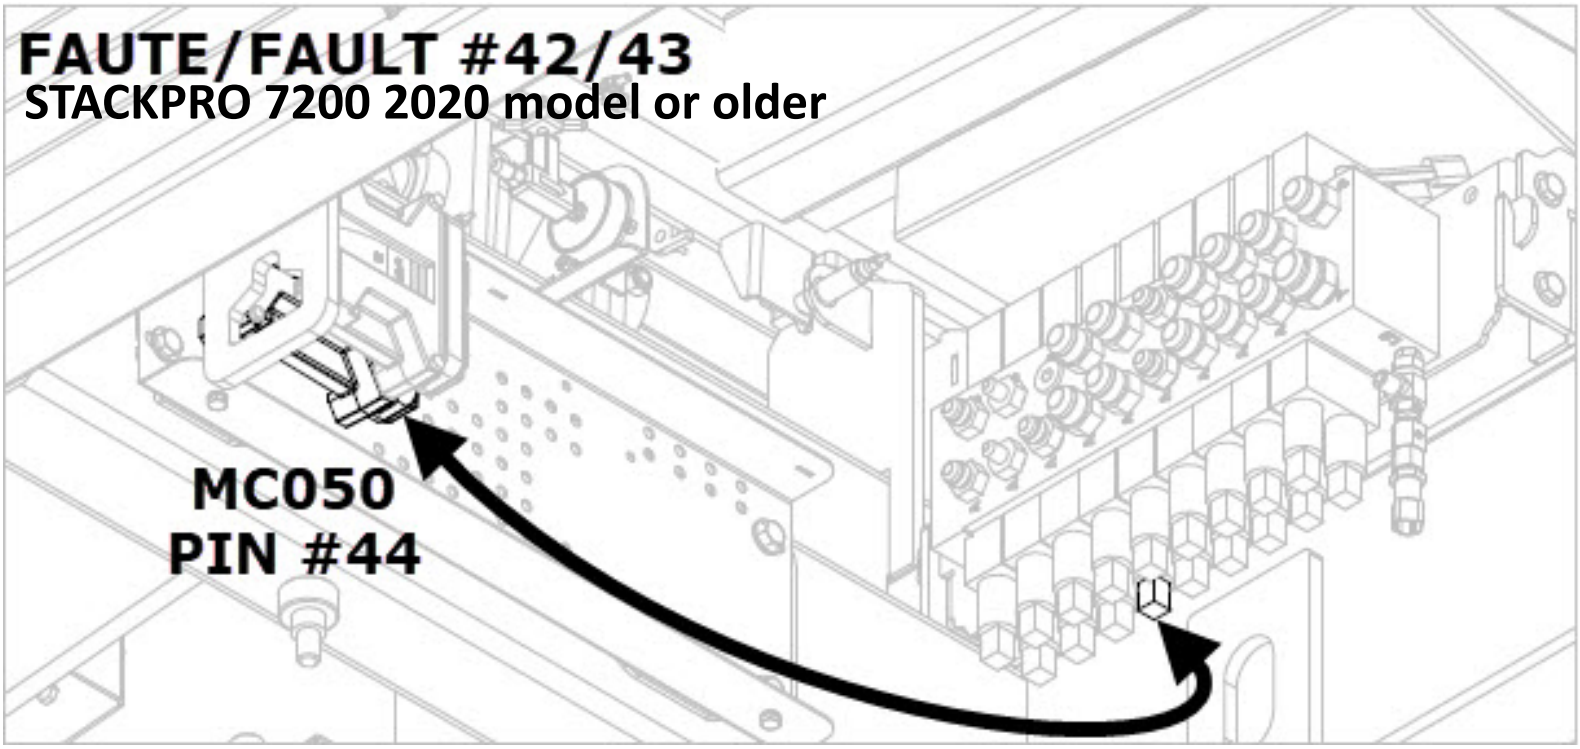
FAUTE/FAULT #42/43
STACKPRO 7200 2020 model or older
