PROCEDURE REF# A-STA-053

FAUTE #46 OUTPUT-MC050-C1P46-CH BACKWARD (S-C)
FAUTE #47 OUTPUT-MC050-C1P46-CH BACKWARD (O-C)

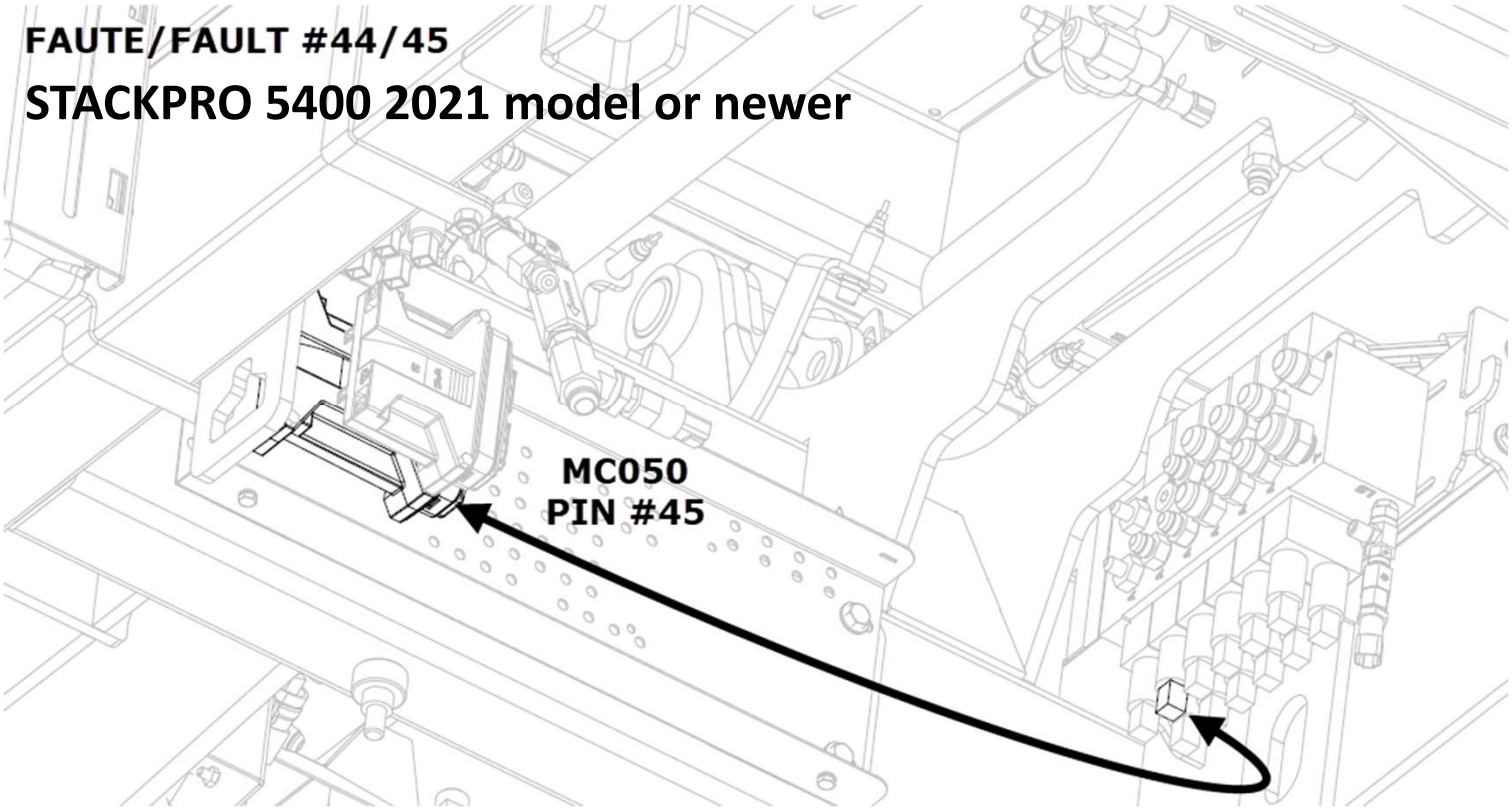
FAUTE/FAULT #44/45

STACKPRO 5400 2021 model or newer

1. Inspecter le fil en partant de la pin #46 du controleur MC050 and le suivant jusqu'à la bobine situé sur la valve illustrée plus bas. Si le fil est correcte, la bobine est peut-être endommagée.
2. Pour verifier si la bobine est défectueuse, tu peux faire un échange avec la bobine située sur la même section de valve. Si la faute disparait mais qu'une nouvelle faute apparait, cela signifie que la bobine est défectueuse et doit être remplacée.

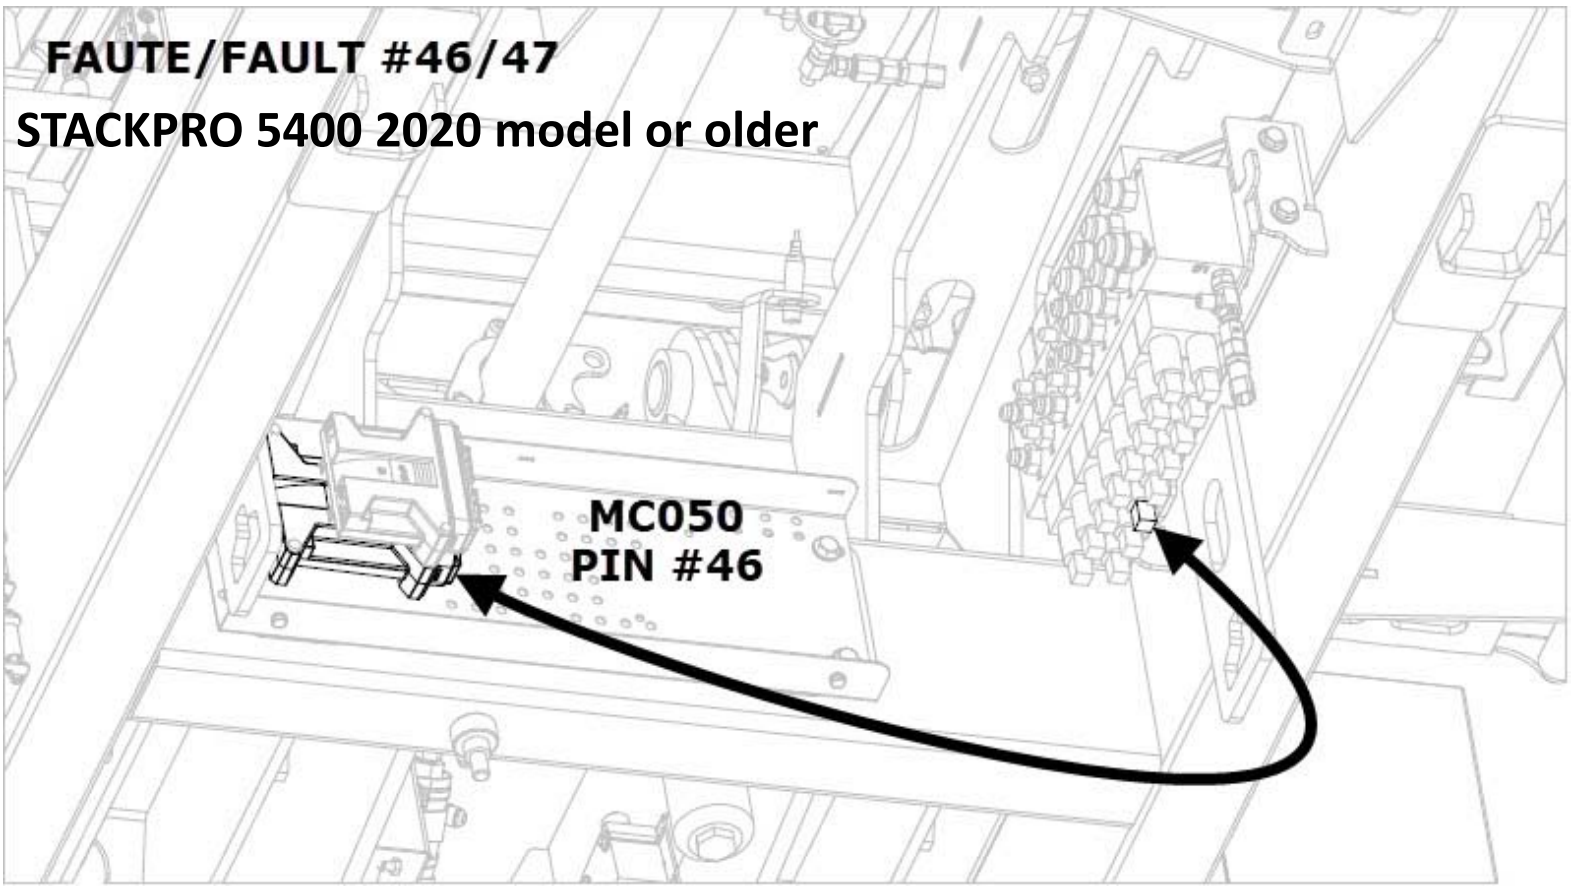
FAUTE/FAULT #46/47

STACKPRO 5400 2020 model or older

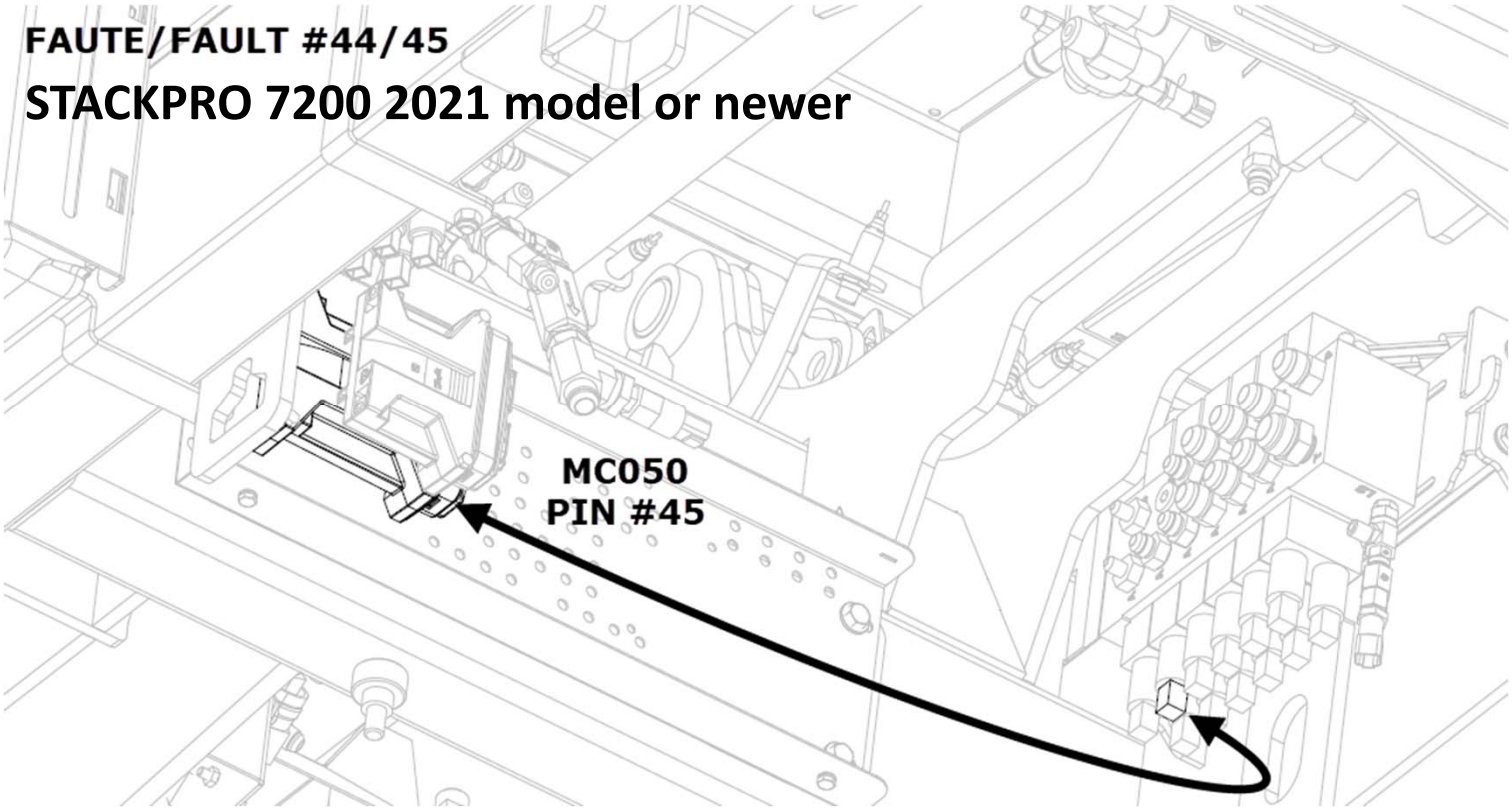
FAUTE/FAULT #44/45

STACKPRO 7200 2021 model or newer

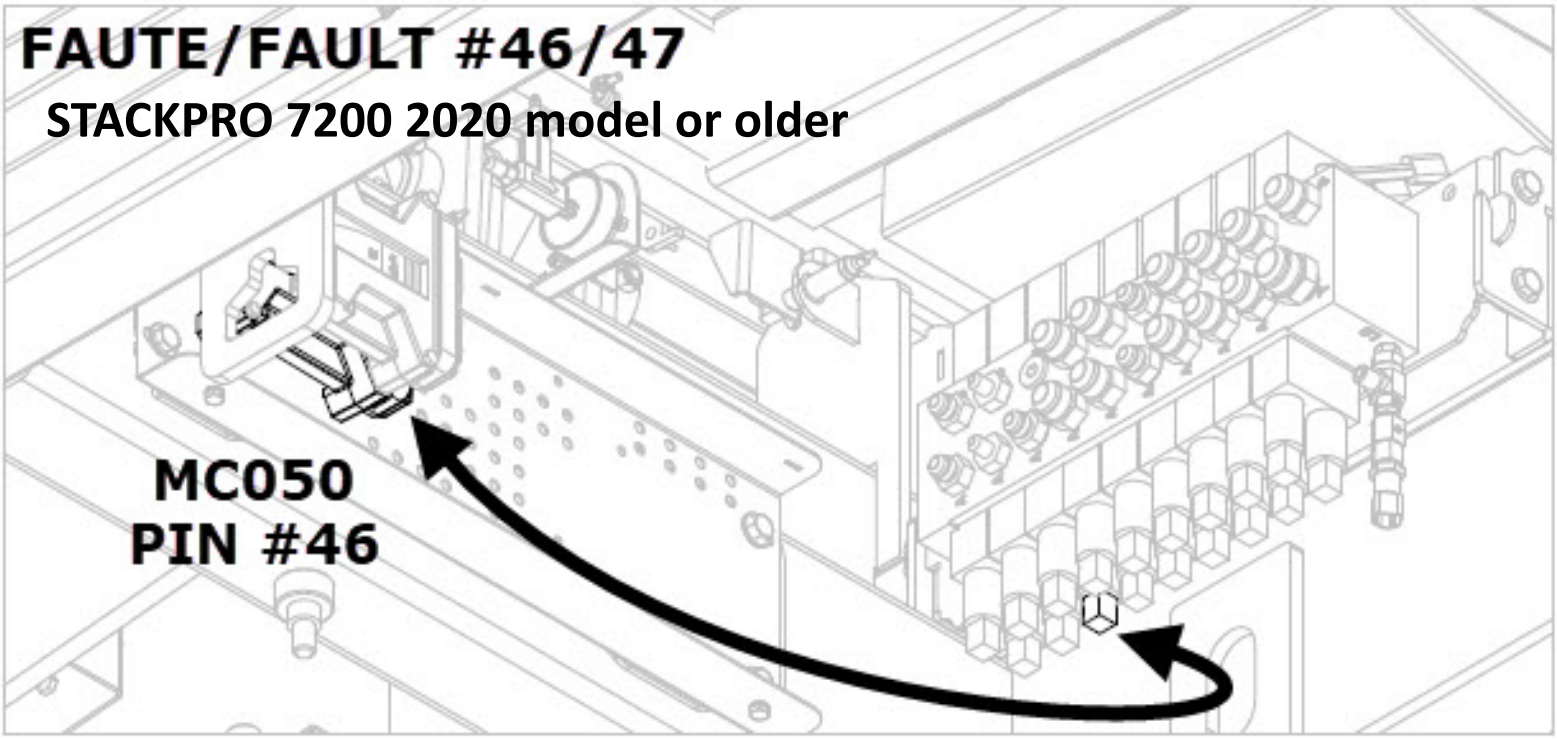
FAUTE/FAULT #46/47

STACKPRO 7200 2020 model or older
