PROCEDURE REF# A-STA-054

FAUTE #48 OUTPUT-IOX024-C2P03-PD EXT. (S-C)
FAUTE #49 OUTPUT-IOX024-C2P03-PD EXT. (O-C)

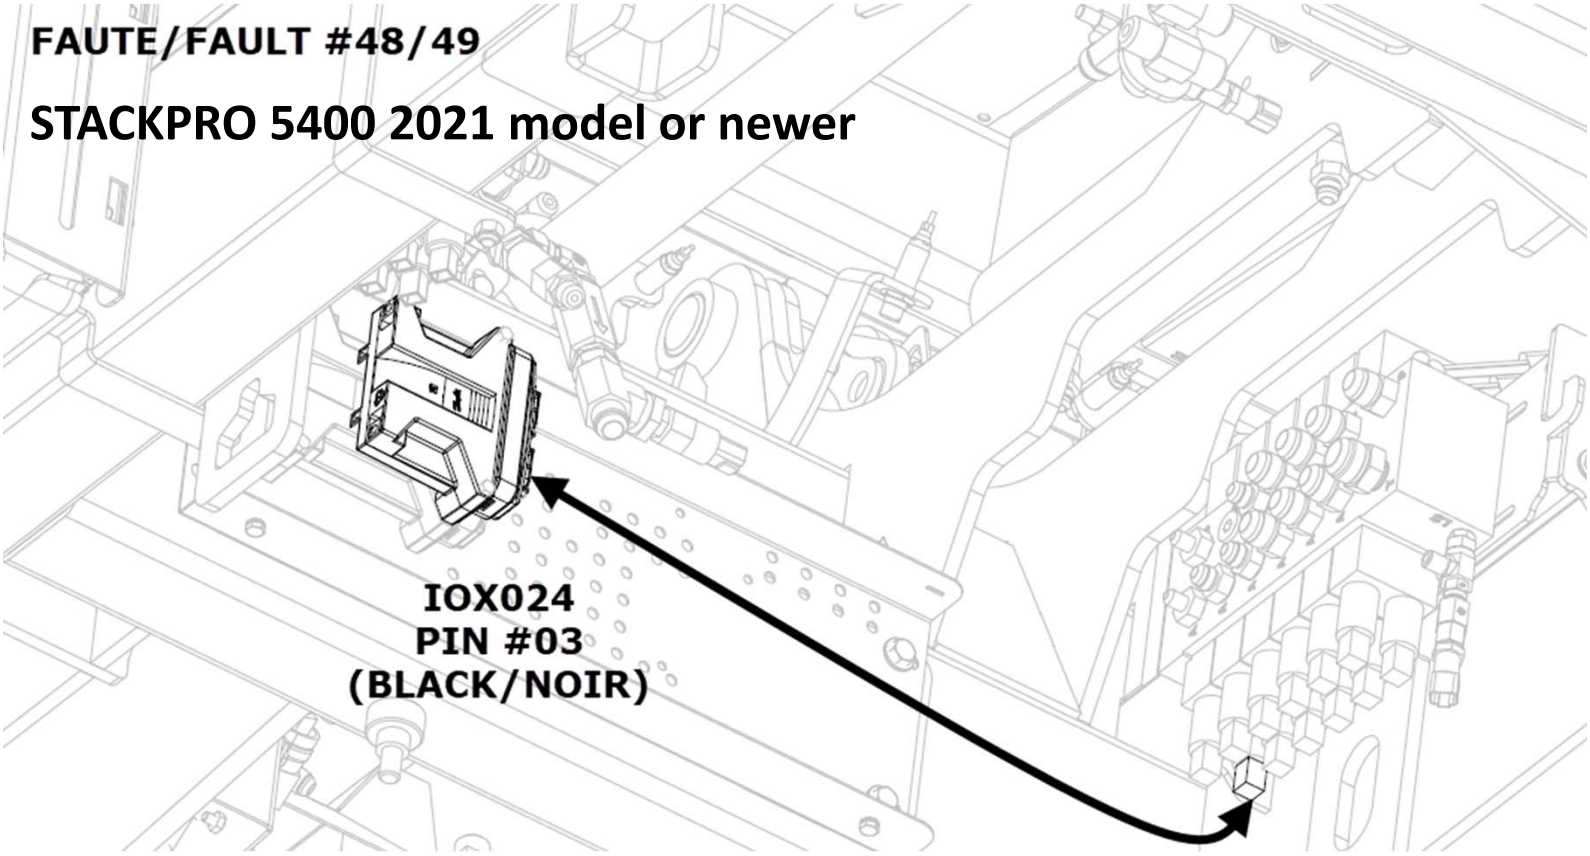
STACKPRO 5400 2021 model or newer

FAUTE/FAULT #48/49

1. Inspecter le fil en partant de la pin #03 du controleur IOX024 and le suivant jusqu'à la bobine situé sur la valve illustrée plus bas. Si le fil est correcte, la bobine est peut-être endommagée.
2. Pour verifier si la bobine est défectueuse, tu peux faire un échange avec la bobine située sur la même section de valve. Si la faute disparait mais qu'une nouvelle faute apparait, cela signifie que la bobine est défectueuse et doit être remplacée.

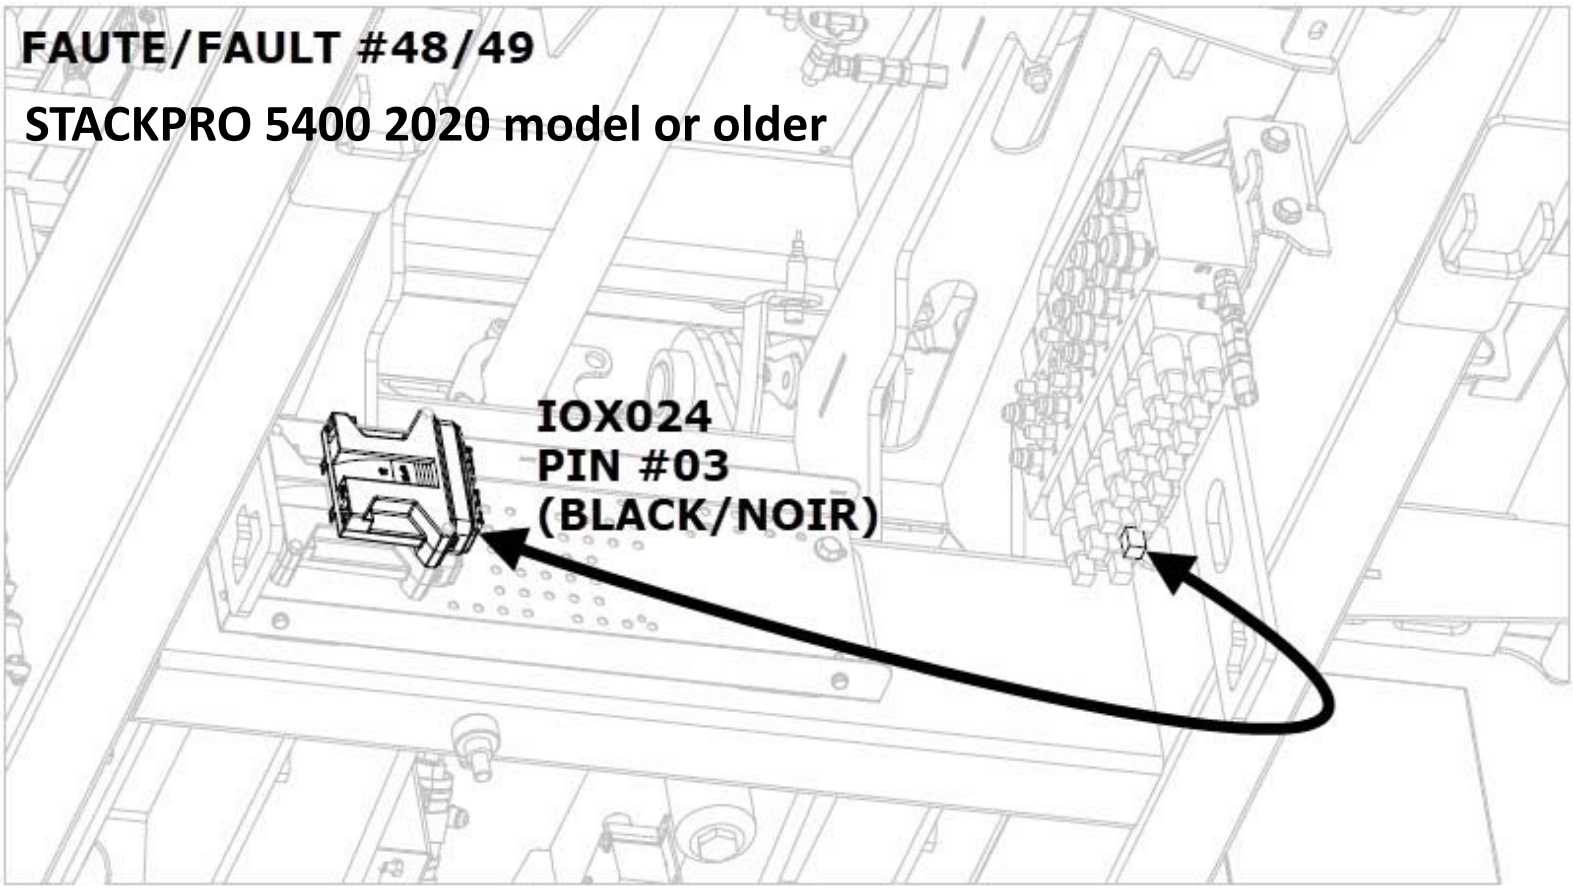
STACKPRO 5400 2020 model or older

FAUTE/FAULT #48/49

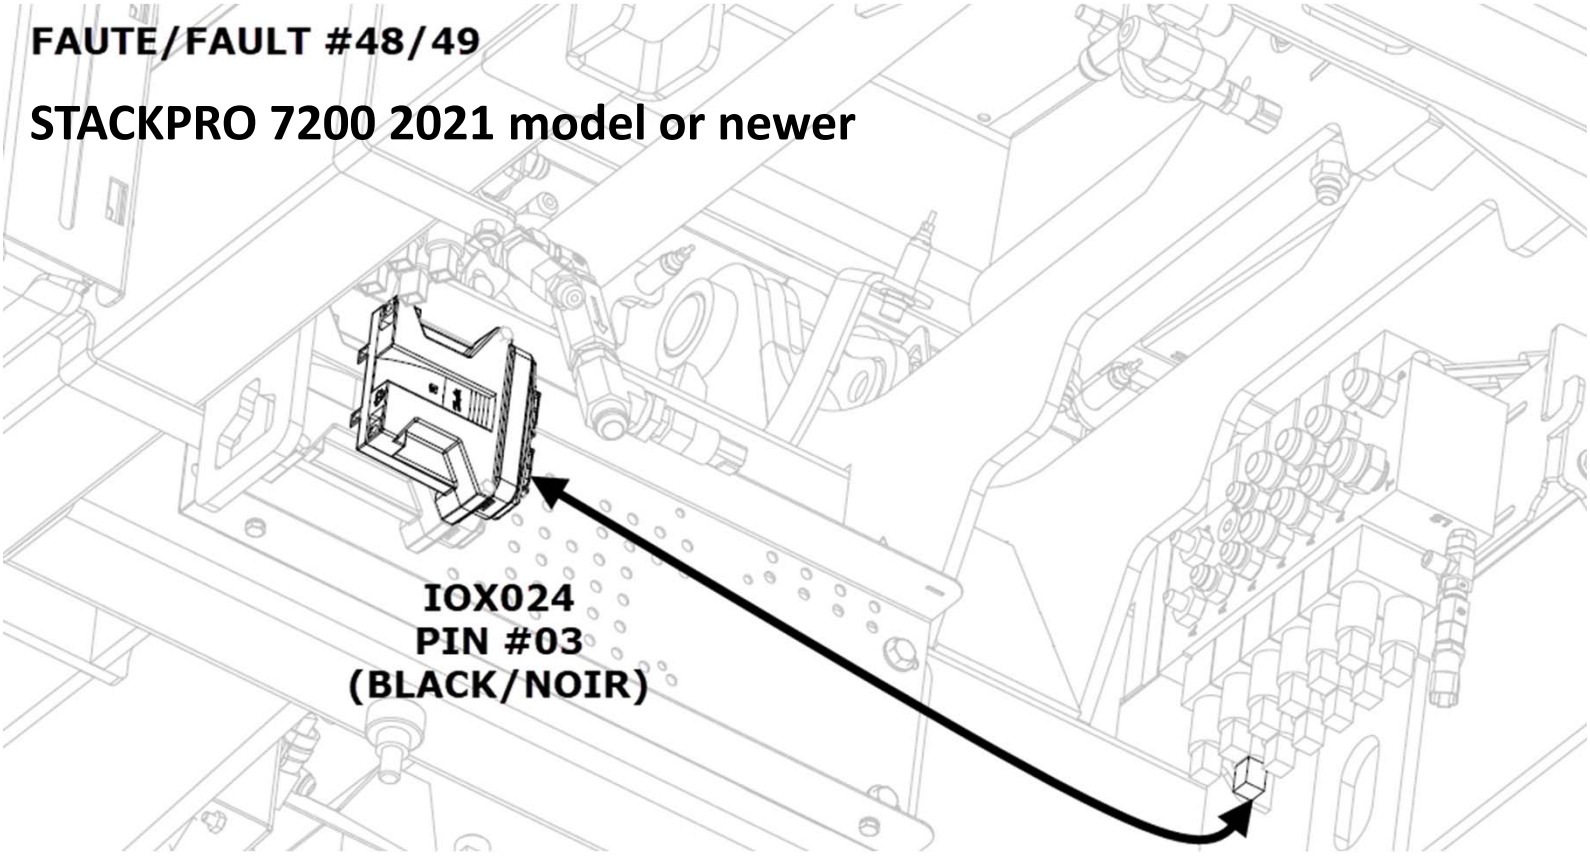
STACKPRO 7200 2021 model or newer

FAUTE/FAULT #48/49

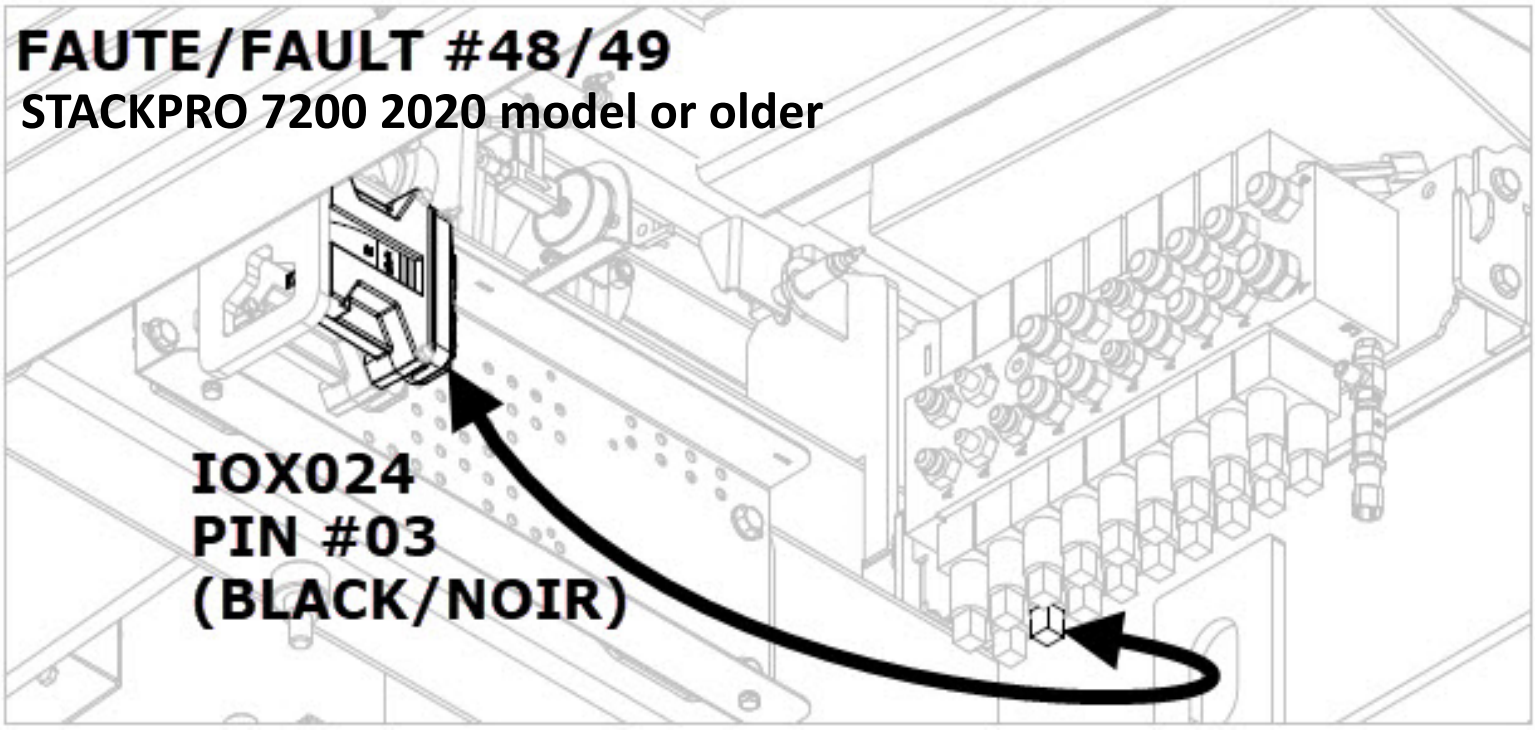
STACKPRO 7200 2020 model or older

FAUTE/FAULT #48/49
