ERREUR #044 PROBLÈME ENTRE LE MC050-CIP35 ET LA VALVE DÉVIATRICE DU CERCEAU

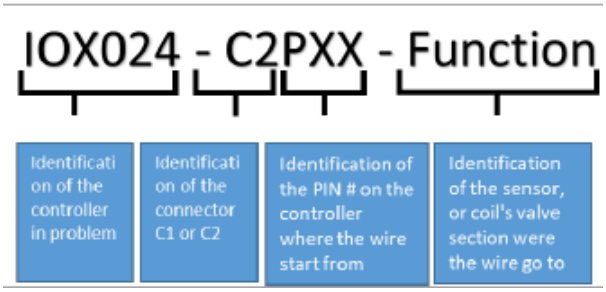
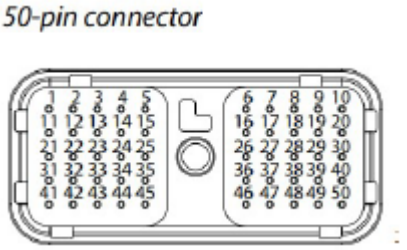
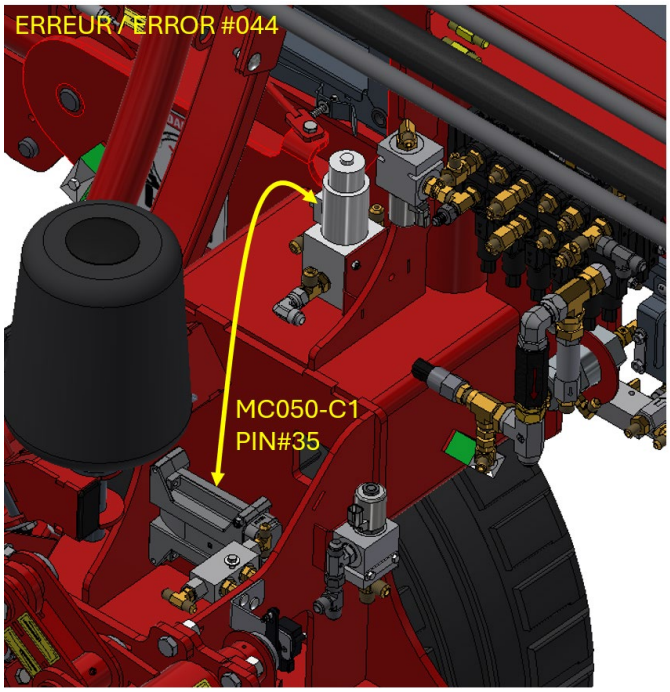
Cette valve est utilisée pour laisser tourner les rouleaux et arrêter le cerceau, si nécessaire dans la séquence. Cette erreur apparaît lorsque le contrôleur détecte un problème électrique avec la valve .

-1.Inspectez le fil en commençant par la pin #35 du contrôleur MC050 et suivez-le jusqu'au solénoïde situé sur la valve comme indiqué ci-dessous. Si le fil est bon, le solénoïde peut être endommagé. Si le solénoïde est défectueux, il doit être remplacé.
