PROCÉDURE REF# A-INL-060

Nettoyage d'un clapet anti-retour (check valve)

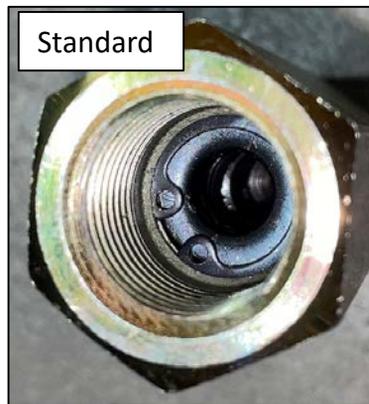
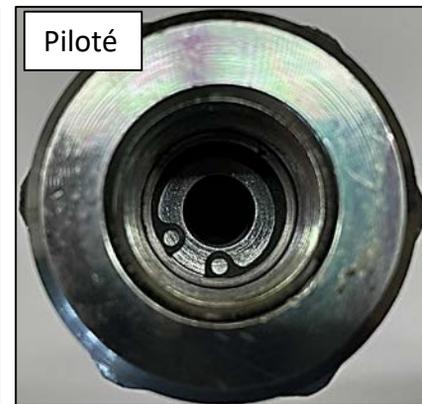
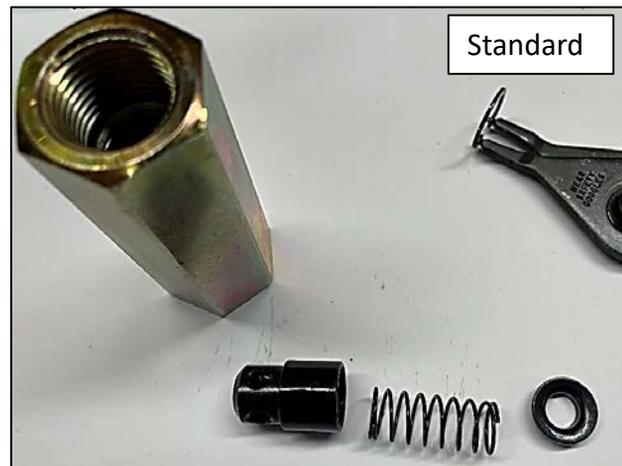
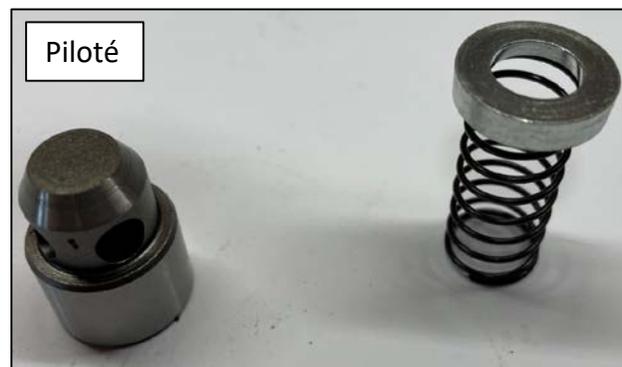
1. À l'aide de pinces pour anneaux de retenue, retirer l'anneau en prenant soin de ne pas perdre le ressort et le couvert qui sortiront.
2. Retirer les 3 pièces amovibles (le siège, le ressort et le chapeau).
3. À l'aide d'un pistolet souffleur, dégager tout débris à l'intérieur du clapet et nettoyer les pièces dans un bac de nettoyage au besoin.
4. Replacer les composants en prenant soin de bien remettre l'anneau de retenue dans sa fente.
