Ajustement des supports des cylindres de pousoir

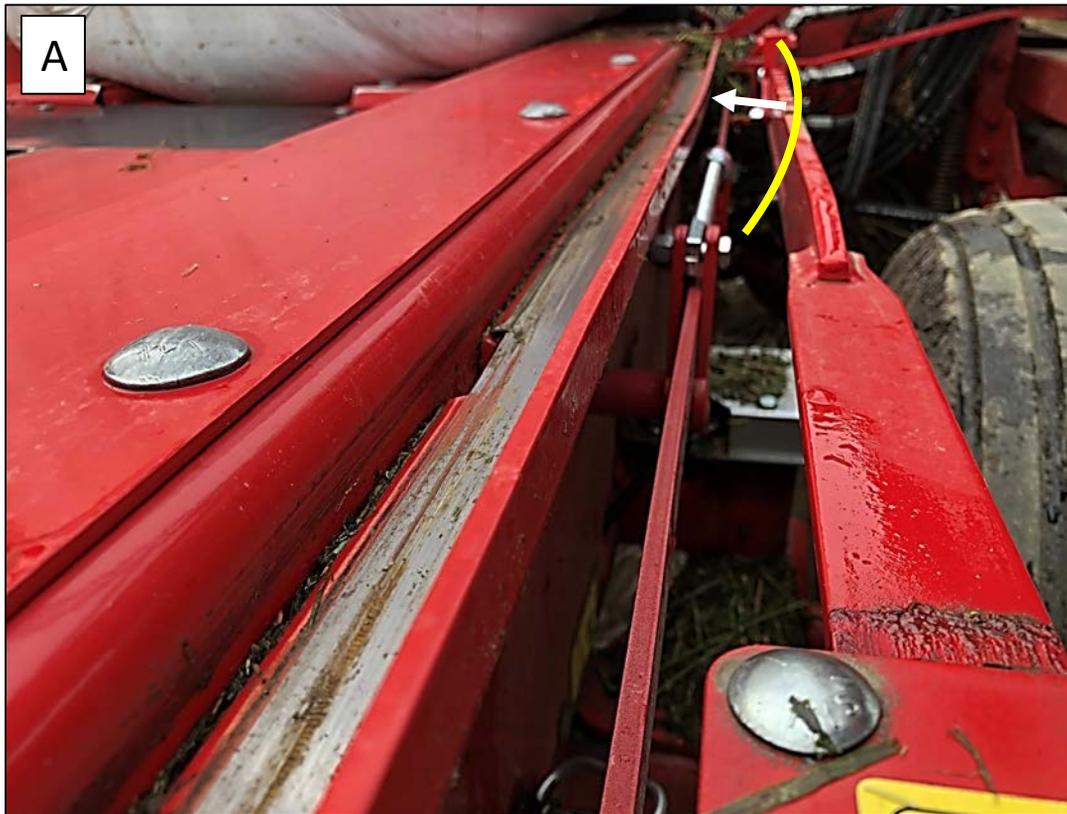
Si la rampe qui oriente le guide le téflon est croche tel que sur la photo A, cela signifie que les supports des cylindres sont mal ajusté.

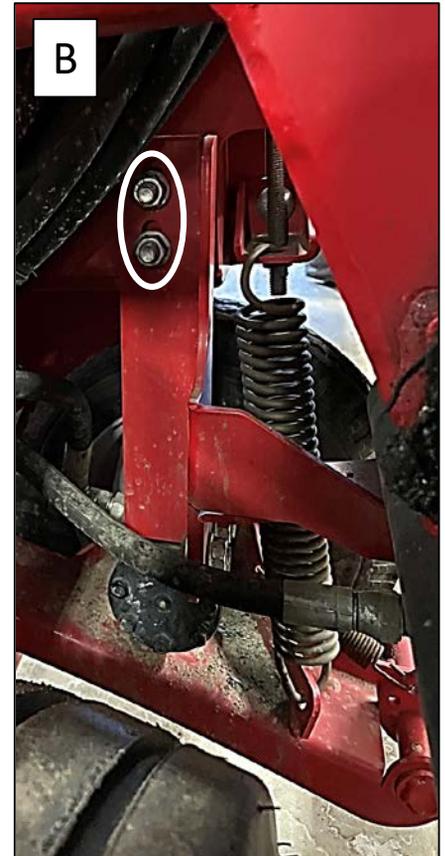
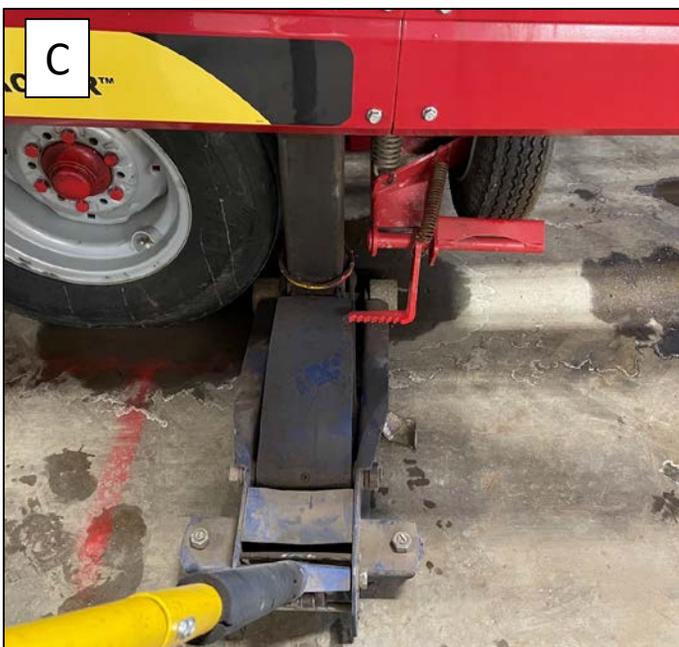
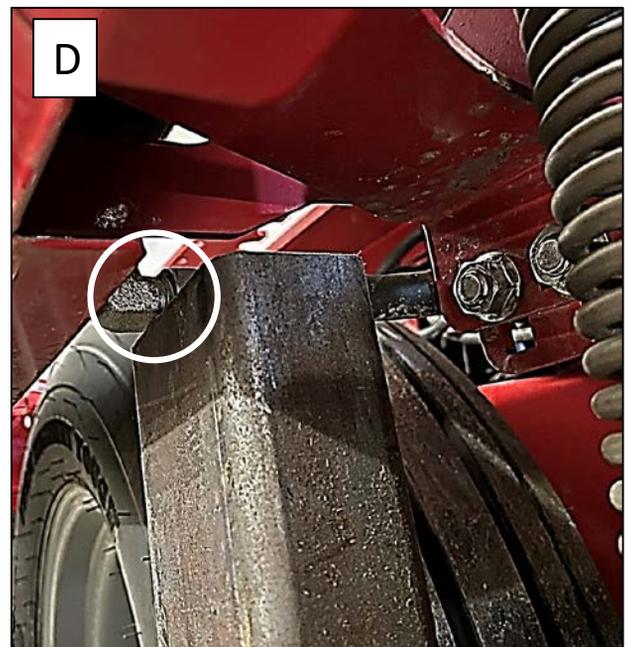
3. Près de la roue motrice du cerceau se trouve le support de cylindre (côté droit). Dévisser légèrement les boulons d'ajustement du support de cylindre (B) à l'aide d'une douille 3/4.
4. À l'aide d'un cric (C) et d'un morceau de bois, appuyer doucement sous le raccord du cylindre (D) puis lever le plus haut possible. Resserrer les 2 boulons. Il est possible de lever le cylindre avec un palan ou un autre outil à votre disposition.
5. Répéter les étapes pour le cylindre du côté opposé.

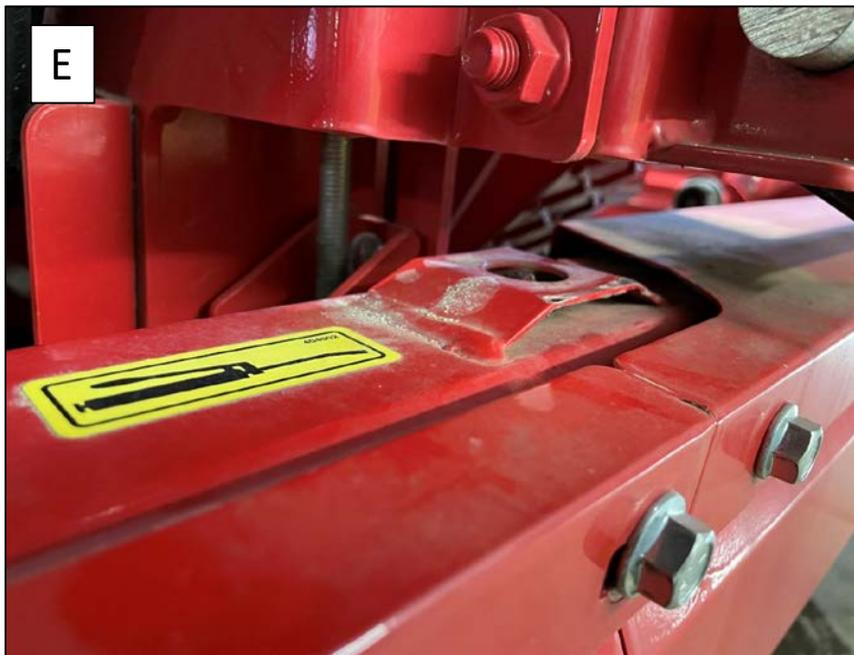
6. Démarrer le moteur puis faire revenir le poussoir à sa place initiale. Si le protecteur de graisseur passe tout près (E), l'ajustement est parfait. Par contre, si il accroche l'aile ou passe trop loin de celle-ci, recommencer l'ajustement.
7. Remplacer la rampe au besoin (# 72-PLAT-038-A).
8. Le travail est terminé!
