## Inspection du tiroir de la valve déviatrice (poussoir)

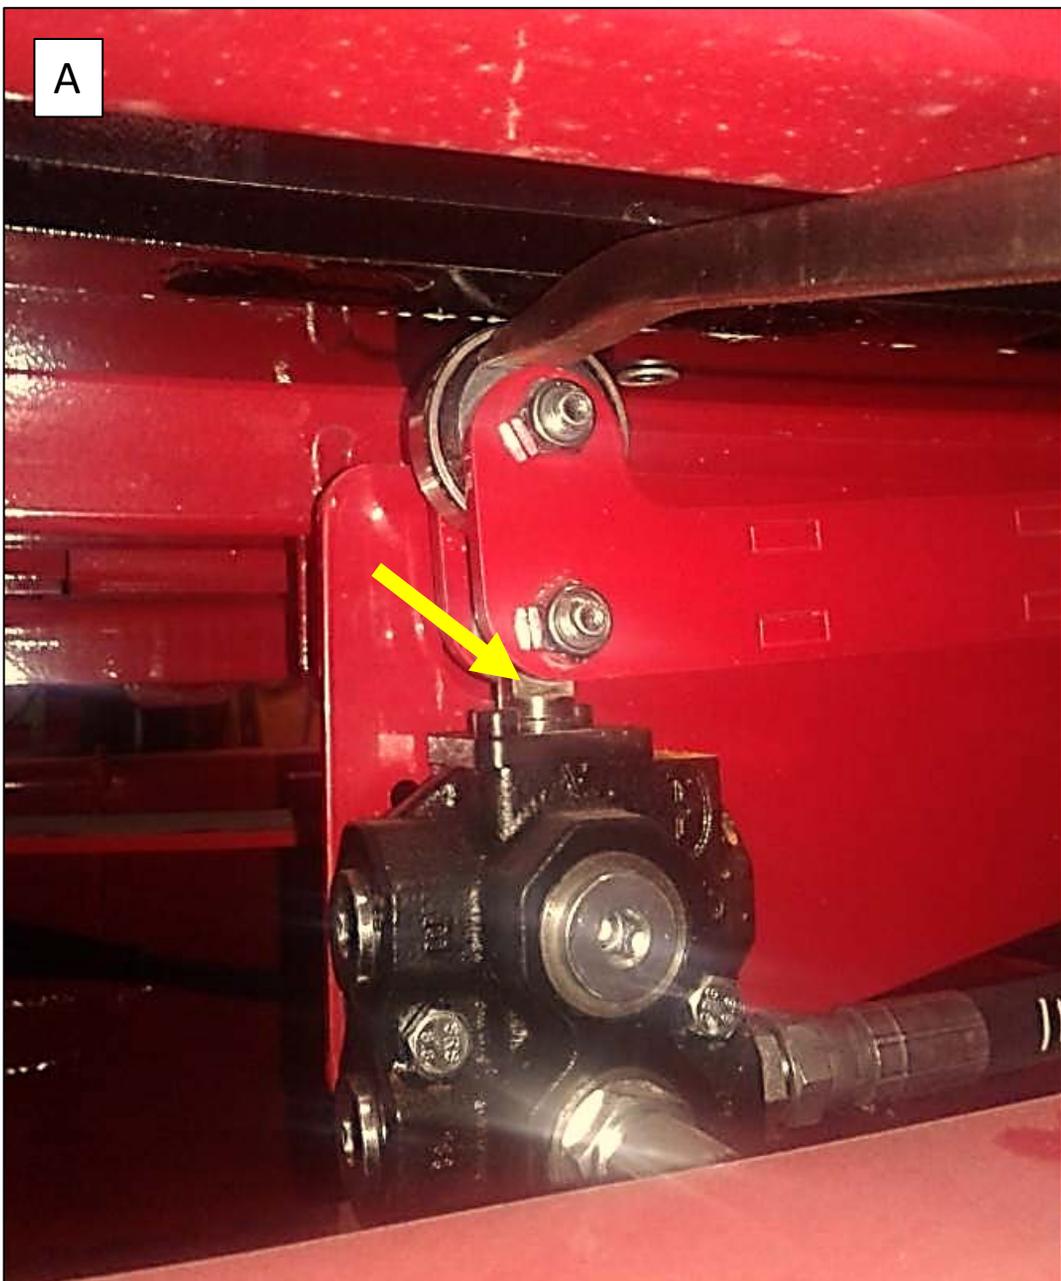
Pour les RBM 2021 et plus récent, cette composante a été ajoutée et doit être engagée par une pièce du poussoir à chaque fin de course. Si toutefois, le spool reste engagé à l'intérieur (A), le poussoir ne pourra bouger. Bouger le spool vers le haut puis le lubrifier à l'aide de lubrifiant en aérosol (PL-100 etc.) pour le retour à la normal. Cette composante est située sous le poussoir du côté gauche de la remorque.
