FAUTE #28 OUTPUT-MC050-C1P37-ARM DOWN. (S-C)

FAUTE #29 OUTPUT-MC050-C1P37-ARM DOWN. (O-C)

FAUTE/FAULT #28/29

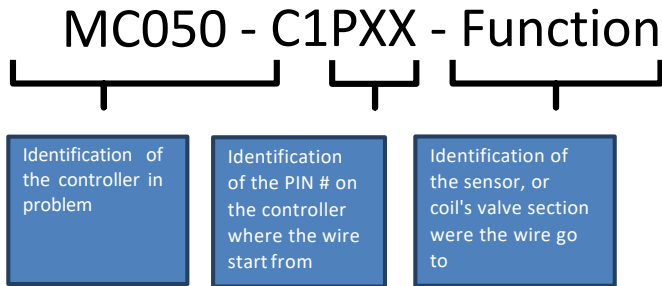
50-pin connector

1. Inspecter le fil en partant de la pin #37 du controleur MC050 and le suivant jusqu'à la bobine situé sur la valve illustrée plus bas. Si le fil est correcte, la bobine est peut-être endommagée.
2. Pour verifier si la bobine est défectueuse, tu peux faire un échange avec la bobine située sur la même section de valve. Si la faute disparaît mais qu'une nouvelle faute apparaît, cela signifie que la bobine est défectueuse et doit être remplacée.
