- **Capteur de surveillance du film de plastique**
 - **Capteur Partie Haute (Q)**
 - **Capteur Partie Basse (J)**

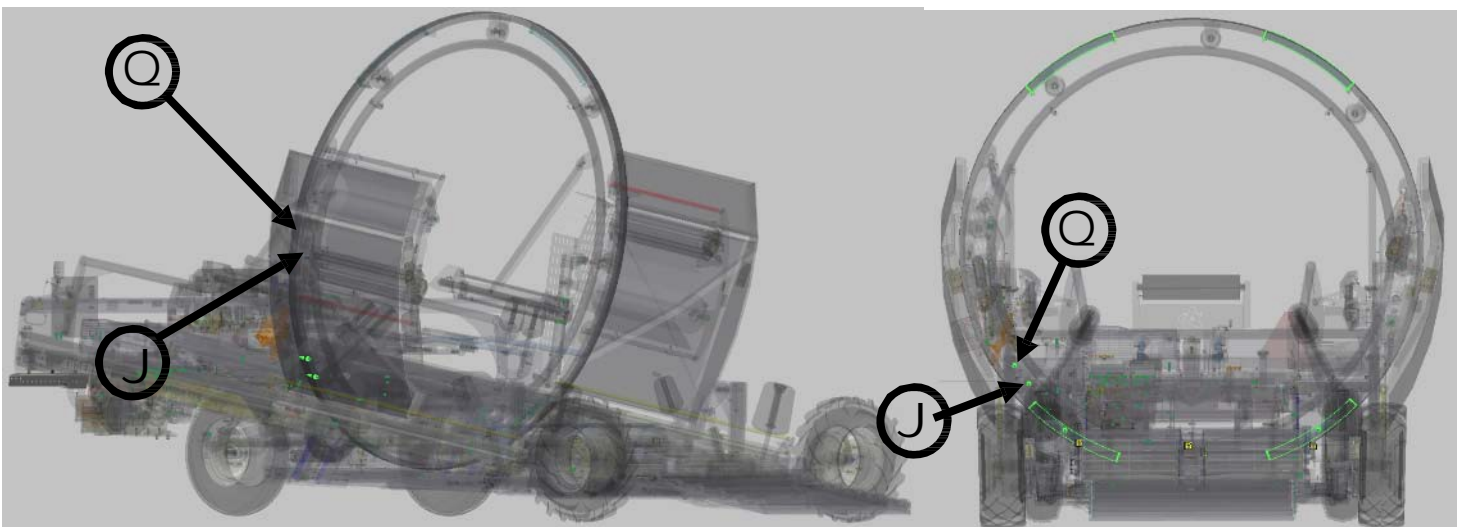
Comme n'importe quelle enrobeuse en Ligne, la Fusion720 possède un capteur de surveillance de film de plastique intégré à l'étrier de film. Quand le film est sous tension, un levier procède à un mouvement qu'il fait en sorte qu'il tourne autour du cerceau avec l'étrier.

Si le film est manquant, le mécanisme se relâchera et se placera devant le capteur de surveillance de film de plastique (Q) & (J).

La Fusion720 possède 2 capteurs de surveillance de façon à ce que si un des capteurs est hors-service, le deuxième capteur évitera une erreur dans la procédure d'enrobage

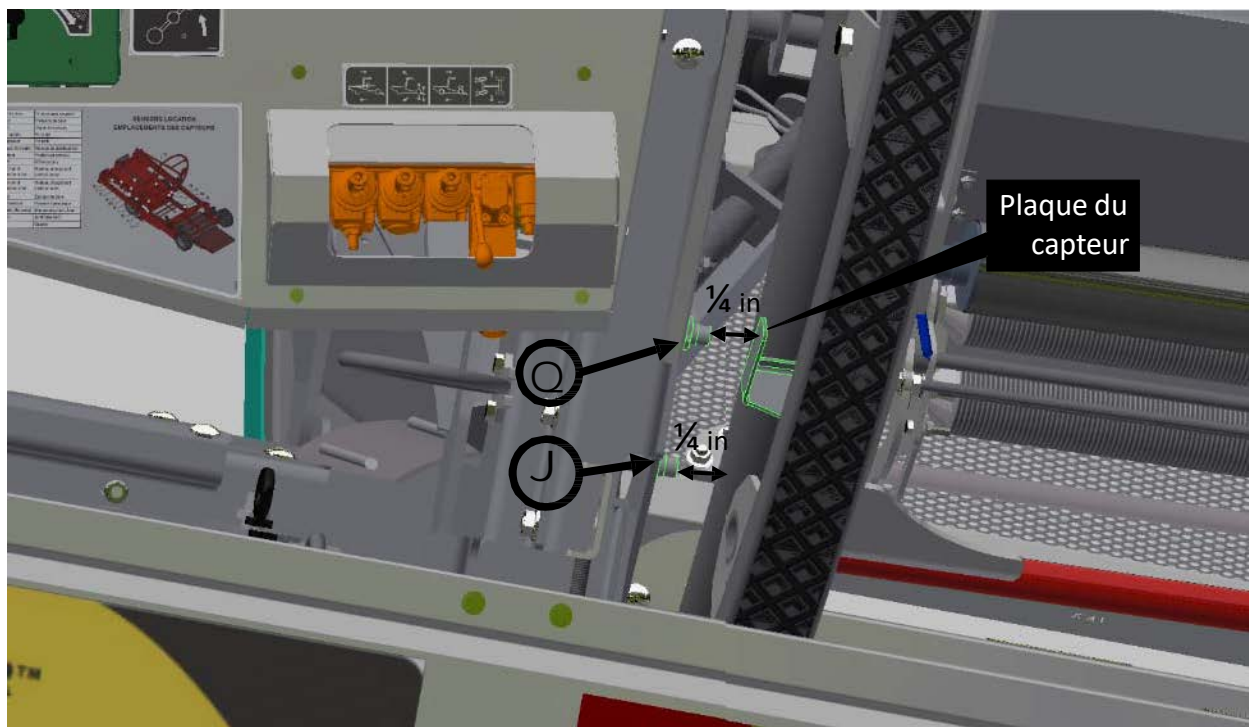
- **Capteur de surveillance de film de plastique**
 - **Capteur du haut (Q)**
 - **Capteur du bas (J)**

Les capteurs (Q) et (J) sont positionnés de façon à ce que la partie plate du capteur sois à environ $\frac{1}{4}$ de pouce de la plaque mécanique liée à l'étrier de film de plastique lorsqu'il passe vis-à-vis tel que démontré dans l'image.

Lorsque le film est manquant, ce qui veut dire que la plaque sera devant le capteur, ce même capteur s'activera.
