Vérification du contrôle à 3 boutons

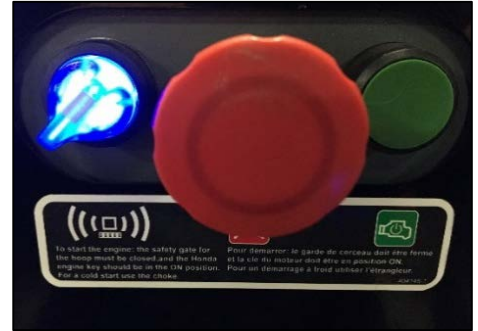
Si le moteur ne veut pas démarrer et qu'il démarre seulement lorsque le contrôle à 3 boutons est débranché, il est fort probable que l'arrêt d'urgence ait tourné sur lui-même. S'il est mal aligné, les coins de plastique (#3 - #4 - #5 - #6) entrent en contact avec les connecteurs (#1 - #2), que le bouton soit poussé ou non, ce qui empêche le moteur de démarrer et la batterie de se recharger. L'ordinateur s'allume et par conséquent vide la batterie. Il suffit de réaligner les coins ou de les couper afin d'éviter qu'ils entrent en contact avec les connecteurs.

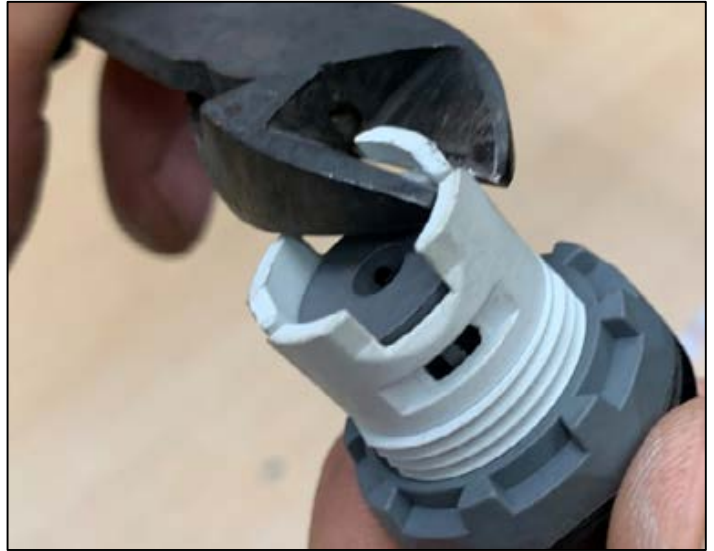
À l'aide de pinces coupantes, éliminer les pattes.

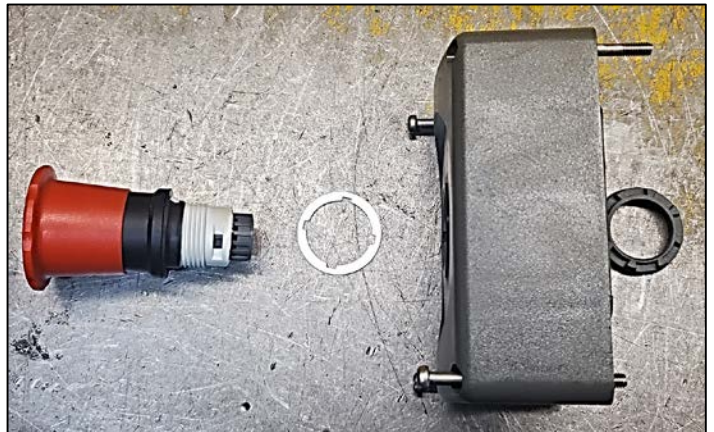
Lors de la réinstallation, il est important que l'ordre soit respecté tel que sur la photo. Si l'espaceur de stainless est installé à l'intérieur de la boîte, le bouton d'arrêt d'urgence ne restera pas enfoncé.
