## Ajustement du coupe-plastique mécanique 2007-2015

PROCÉDURE REF# A-IND-027

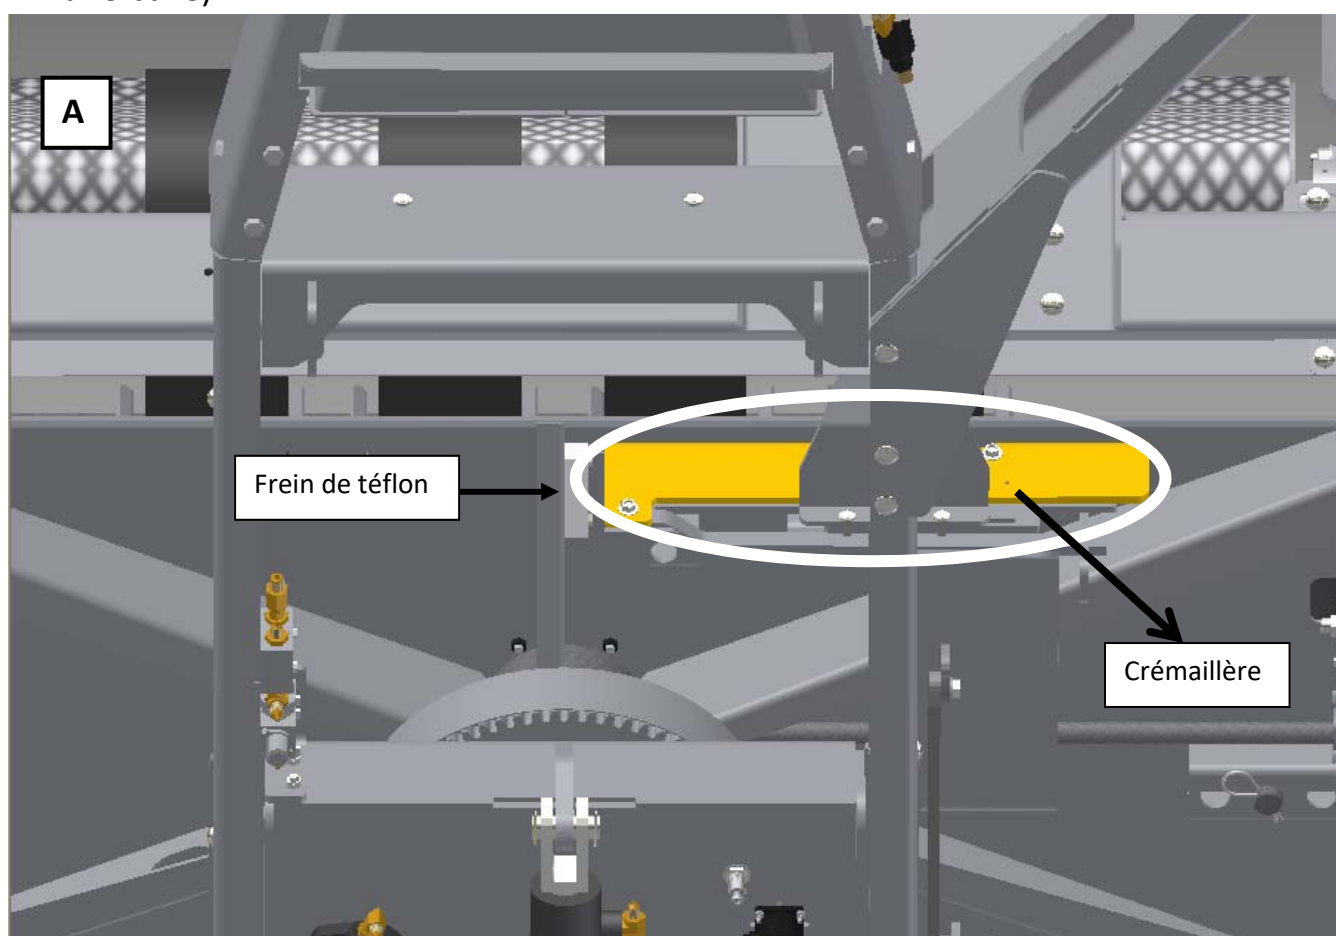
Vue du dessous

1. En premier lieu, la crémaillère doit être bien appuyée contre le frein de téflon (fig A) lorsque la table est en position initiale (prête à décharger ou à recevoir une balle).

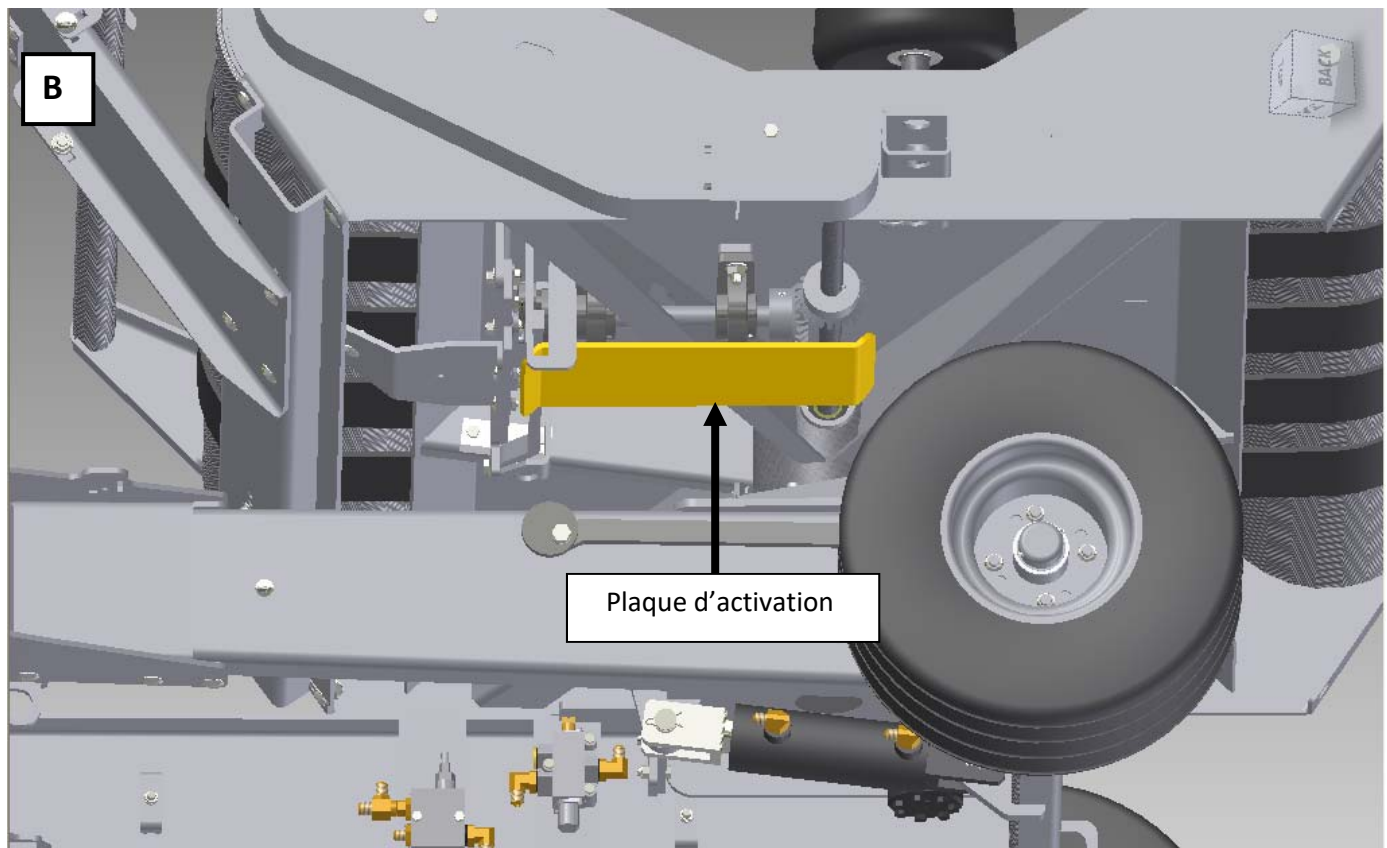
Vue de côté

2. Si la crémaillère n'est pas assez appuyée sur le frein de téflon, l'engager manuellement à l'aide de la plaque d'activation en la poussant dans un geste brusque et fort vers le haut (fig B). La plaque d'activation va tirer sur le doigt du came (fig C) et la crémaillère retournera à sa position initiale (appuyée contre le frein de téflon).

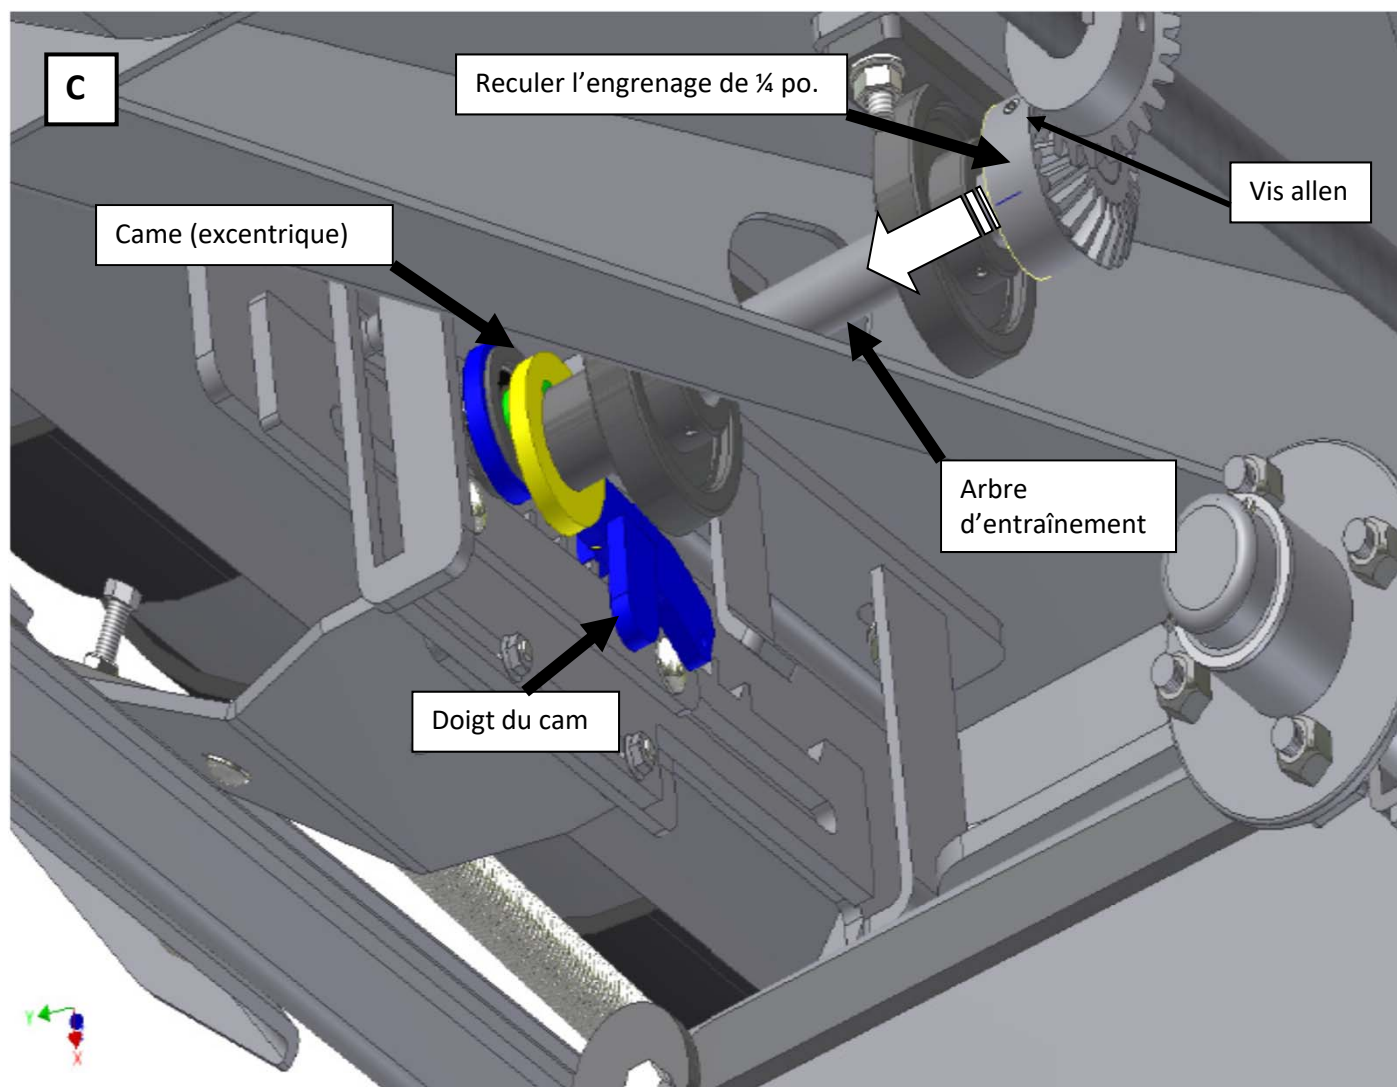
Vue du dessous

3. S'assurer que la table tournante est en position initiale, ensuite positionner le came (excentrique) qui actionne le doigt du came à 11:55 (fig D).

4. Si le came (excentrique) n'est pas à la bonne position, dévisser les vis Allen (fig C) et reculer l'engrenage d'environ ¼ pouce sur l'arbre d'entraînement (fig C).

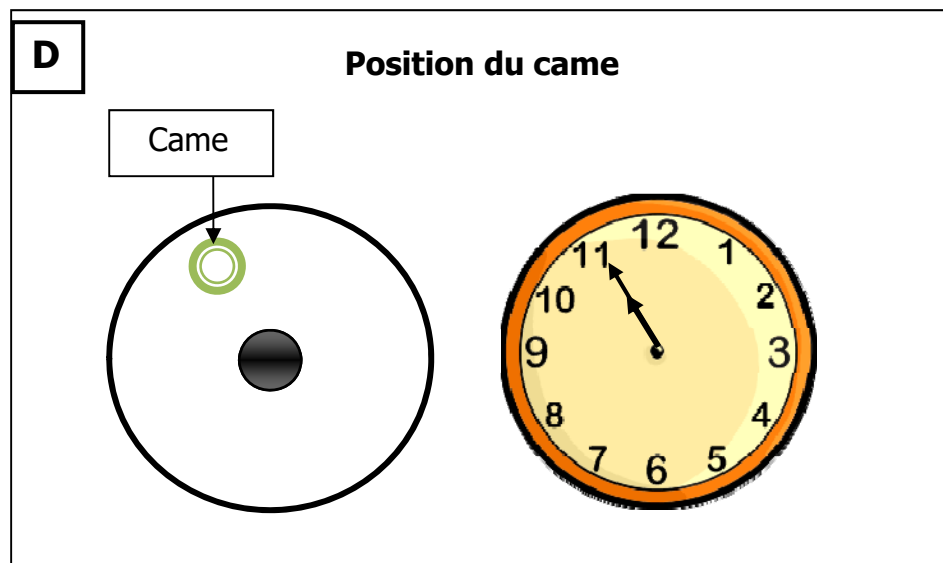
5. Ensuite, tourner l'arbre d'entraînement afin de positionner le came à la position désirée (11:55). Replacer, avec délicatesse afin de ne pas faire bouger l'arbre, l'engrenage sur l'arbre d'entraînement et resserrer les vis Allen.

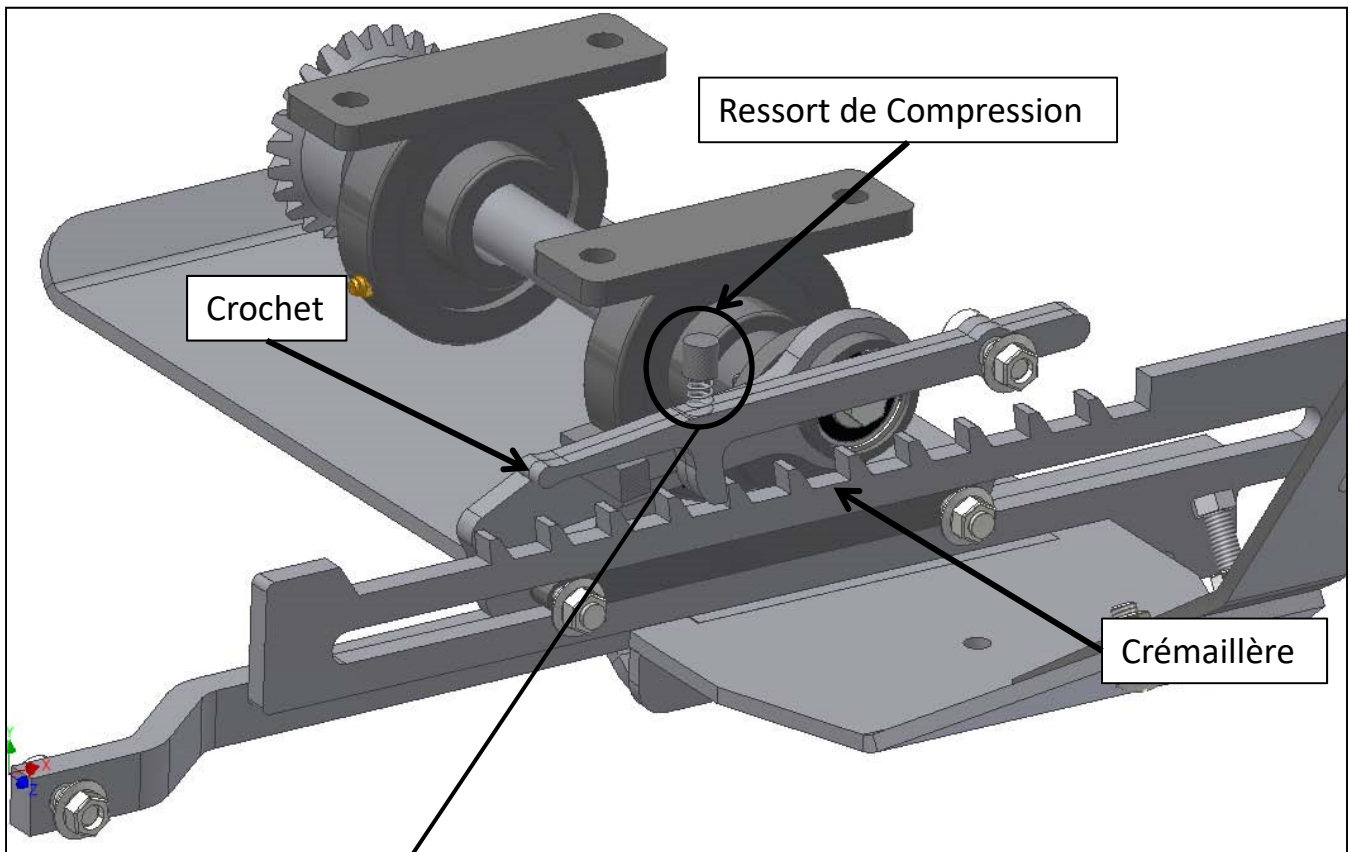
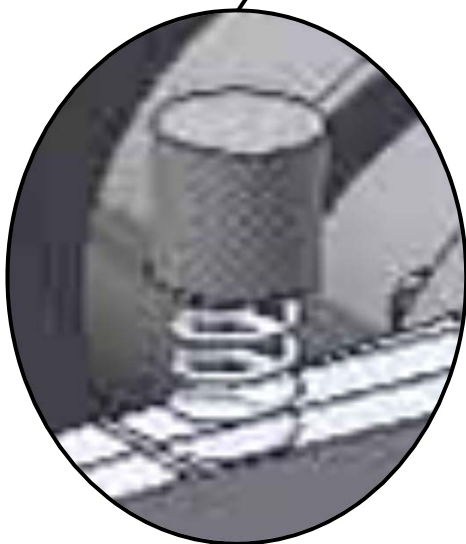
Composantes du coupe-plastique mécanique
