## Nettoyage de la valve eco80

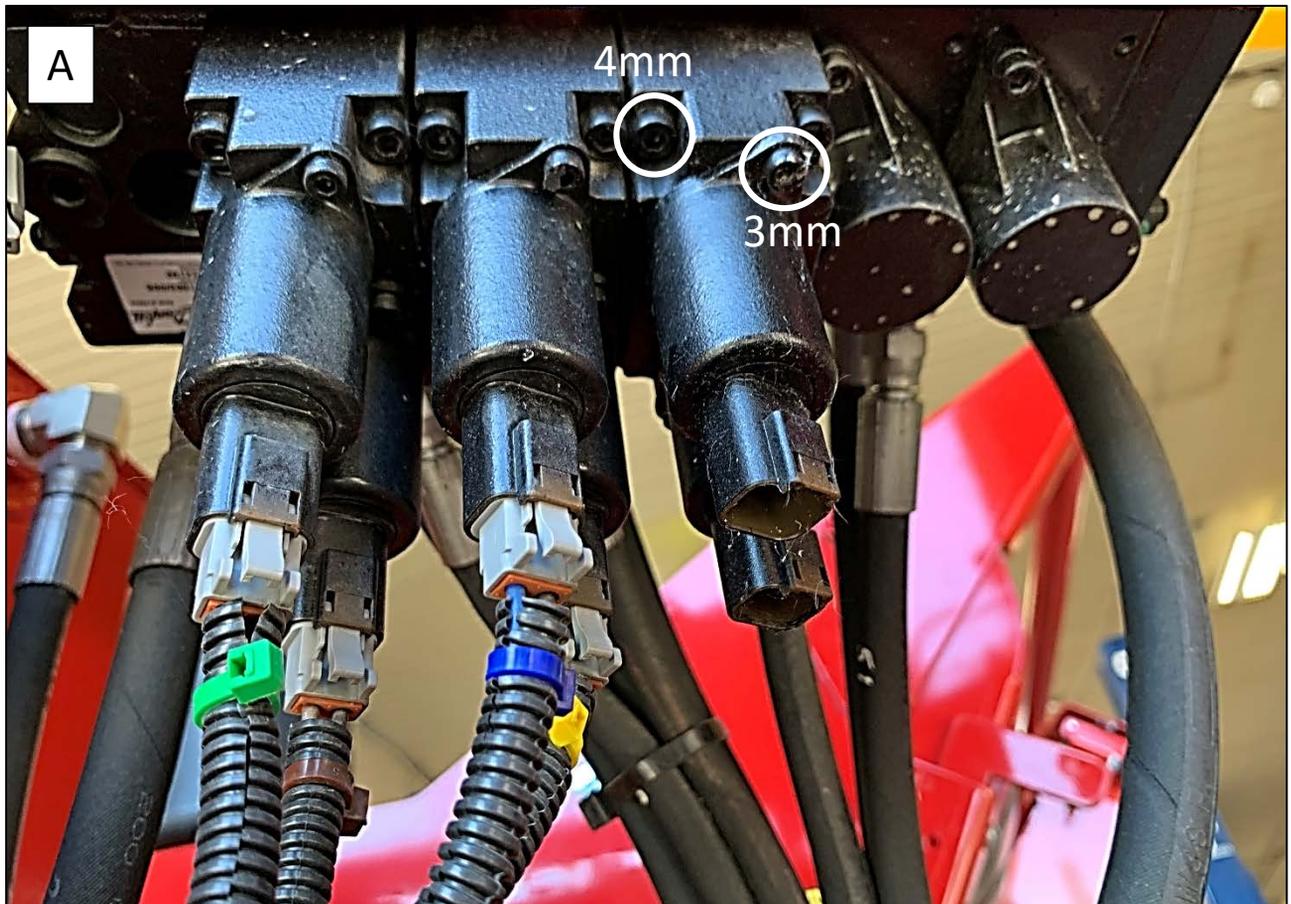
1- Installer un bac de vidange d'huile sous la valve.

2- Débrancher les connecteurs de la section concernée.

3- À l'aide d'une clé Allen 4mm, dévisser les 4 boulons du bloc du solénoïde.

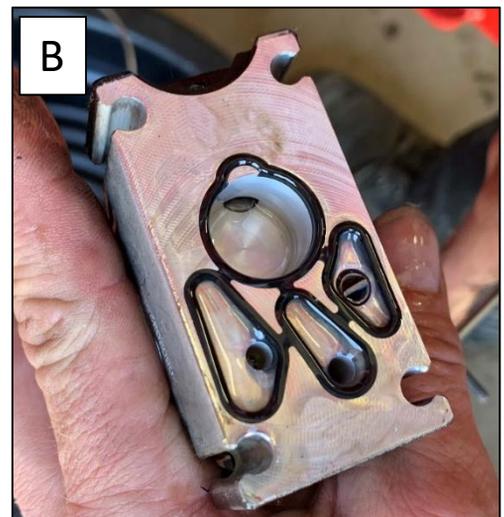
Note: Il est important de ne pas perdre ou endommager le joint (B).

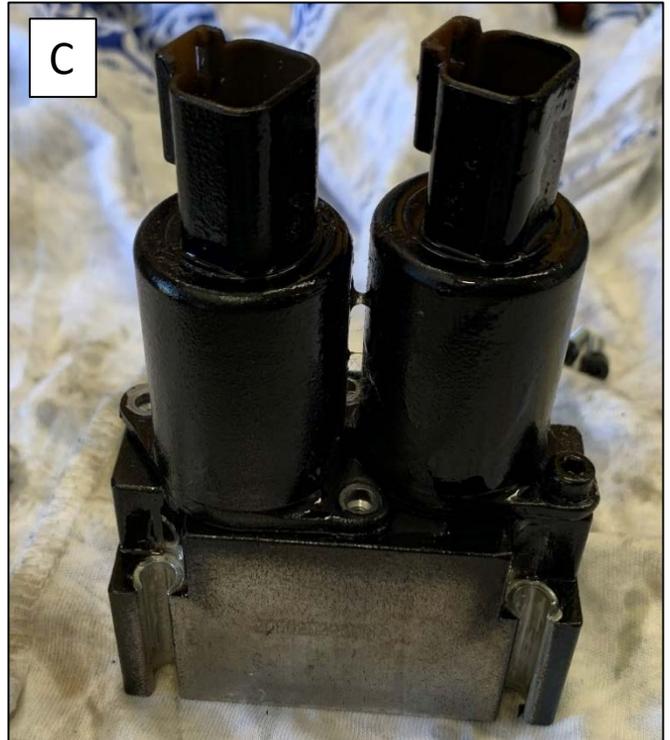
4- À l'aide d'une clé Allen 3mm, dévisser les 2 boulons puis découpler le solénoïde (partie cylindrique) de son bloc (C). S'ils sont collé, à l'aide d'un petit tournevis plat, soulever avec soin, la partie cylindrique.

5- À l'aide d'un pistolet à air, souffler doucement dans les orifices des 2 pièces tel qu'illustré dans l'image D.

Note: 30 psi est suffisant.

6- Remettre les composants en place puis tester. Si le problème persiste, nettoyer de nouveau jusqu'à résolution du problème.
